# Mitigación del crecimiento de algas en canales hidroeléctricos utilizando un nuevo mortero de recubrimiento con actividad biocida

**Dr. Ignacio Segura Pérez**

Innovation & Business Manager – Smart Engineering  
Investigador colaborador – Universidad Politécnica de Cataluña

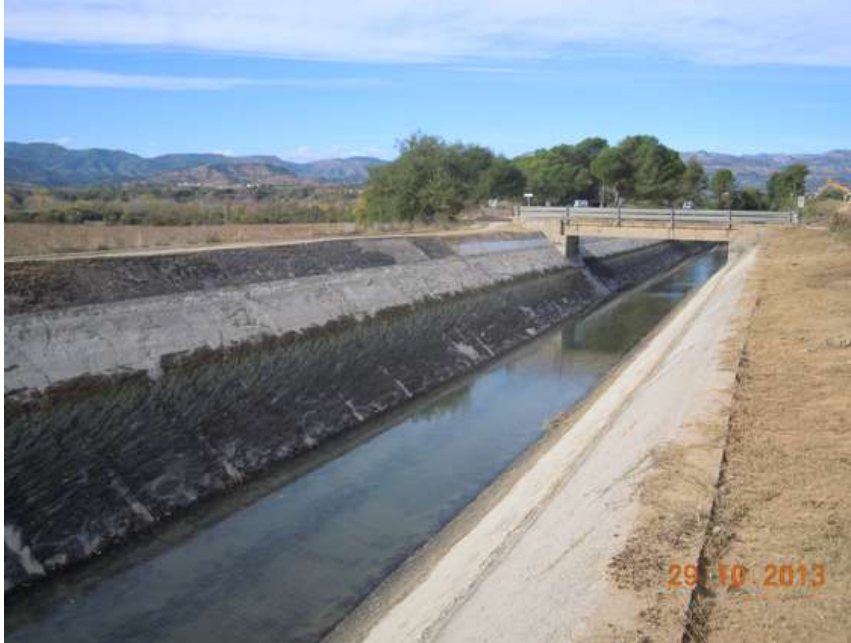
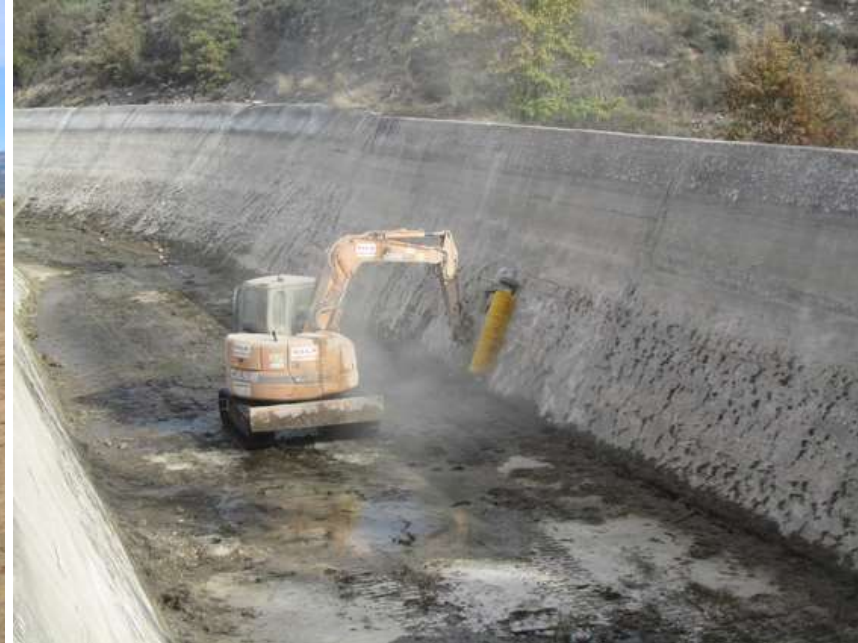
- Reducción de la sección efectiva del canal, disminución del caudal
- Modificación del coeficiente de Manning y reducción del caudal efectivo
- Ataque de compuertas y otros sistemas por el desprendimiento de algas
- Incremento de costes de mantenimiento y disminución de la durabilidad

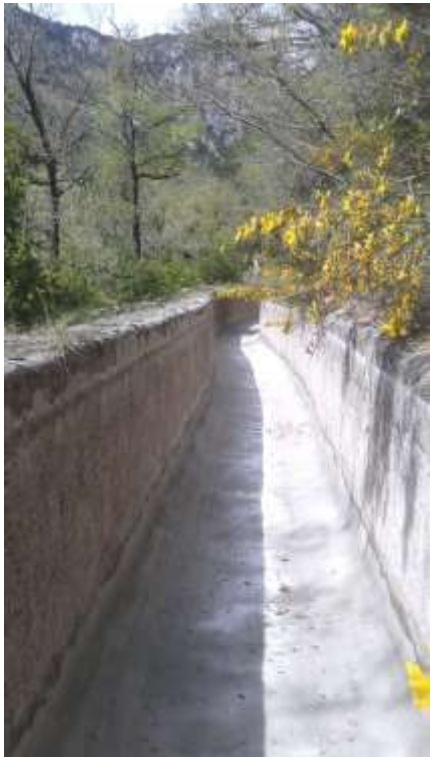
Aspecto tras limpieza

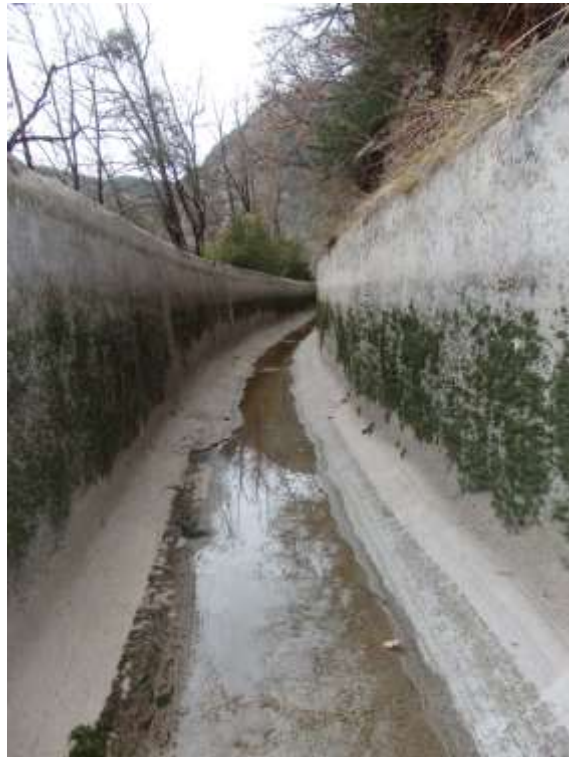
Canal 11 meses  
después de la limpieza

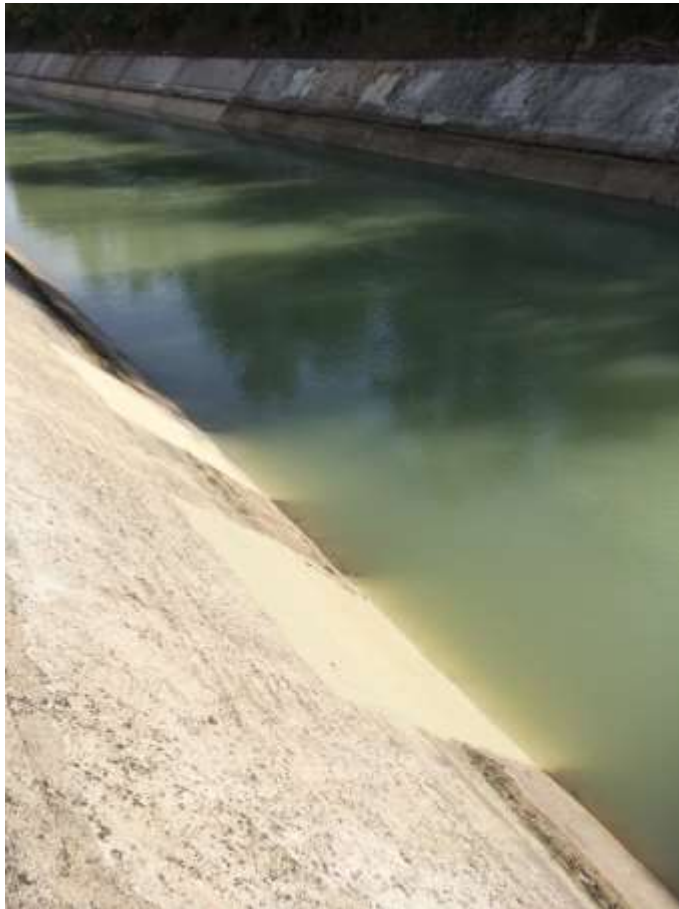
**Zona 1**

**Vista general del estado de los  
paños tratados en la zona 1 y  
zona 2**

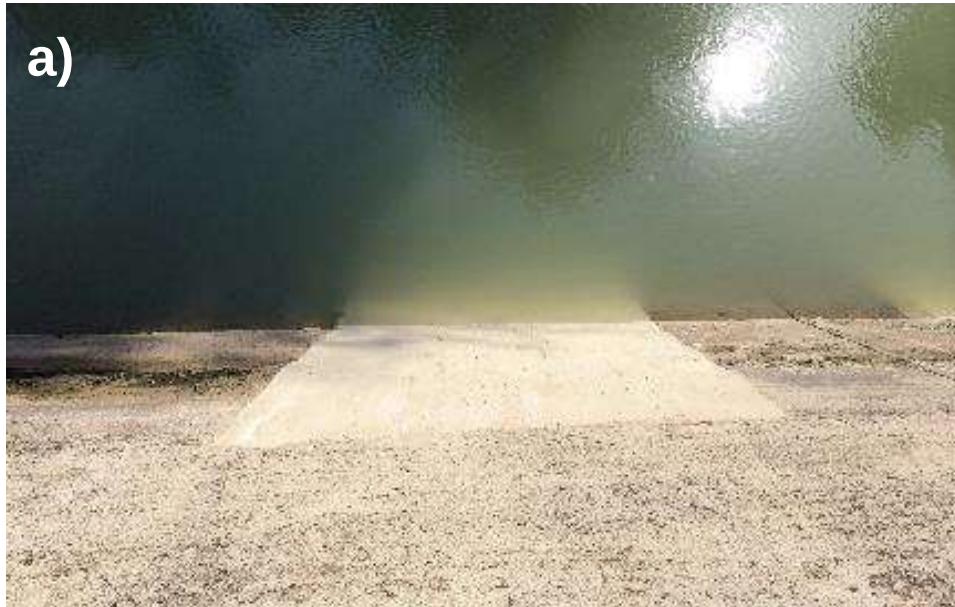
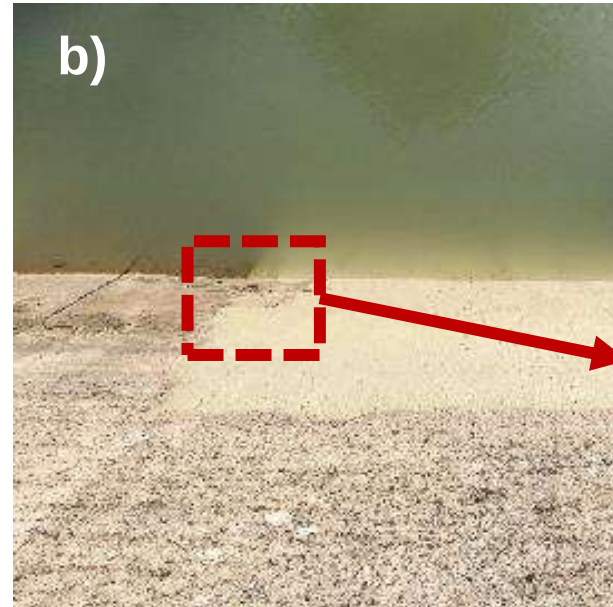
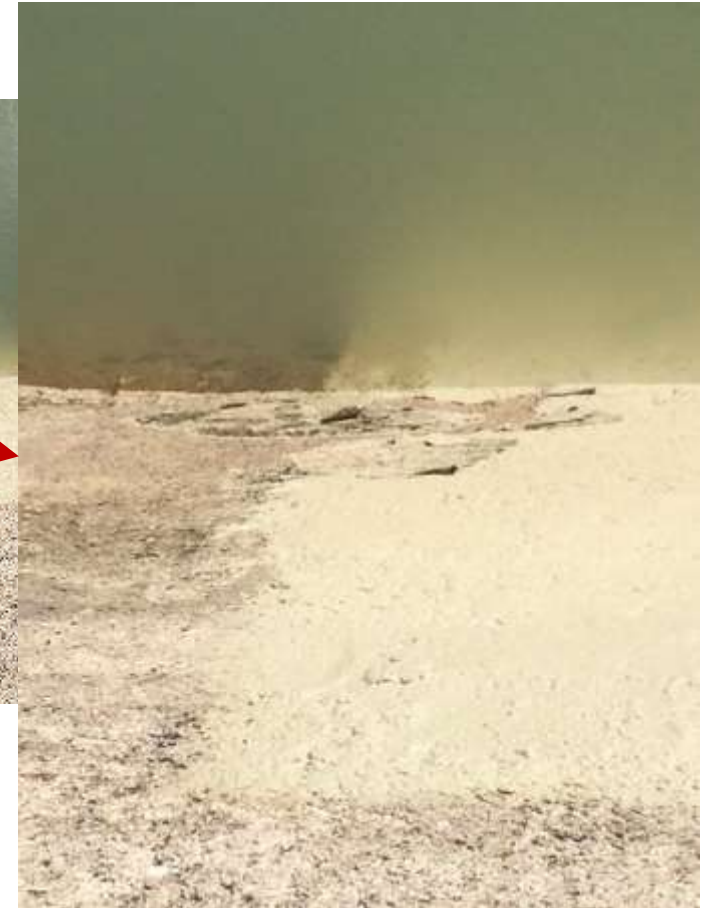
## Zona 1

(a) Masterseal 6100 FX y (b) Masterseal 325 E.

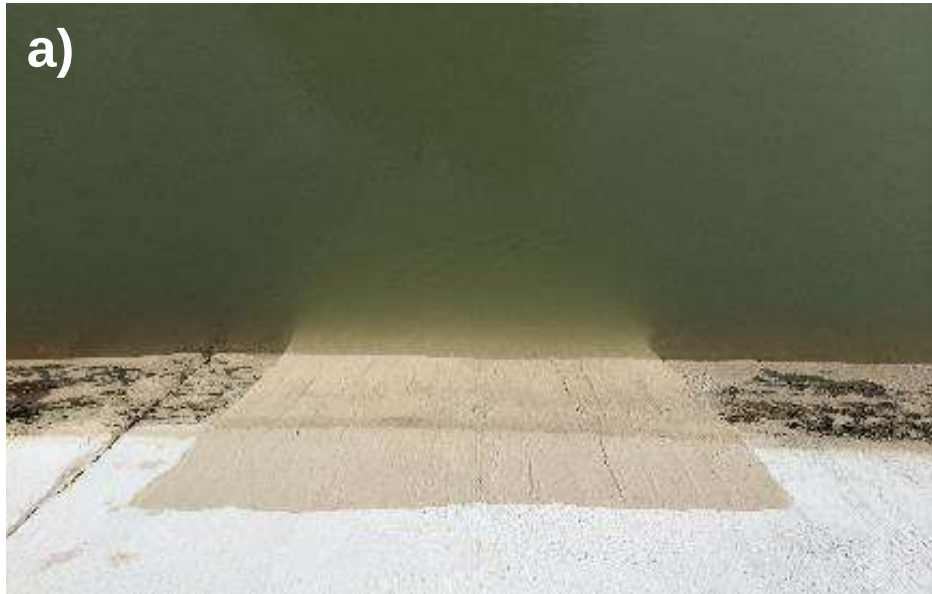
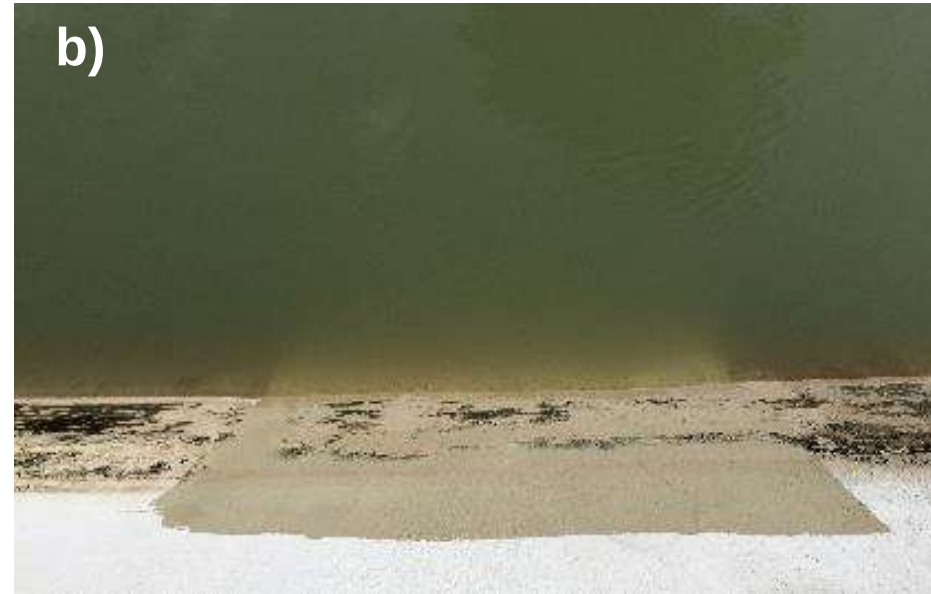
## Zona 2

(a) Masterseal 6100 FX y (b) Masterseal 325 E.

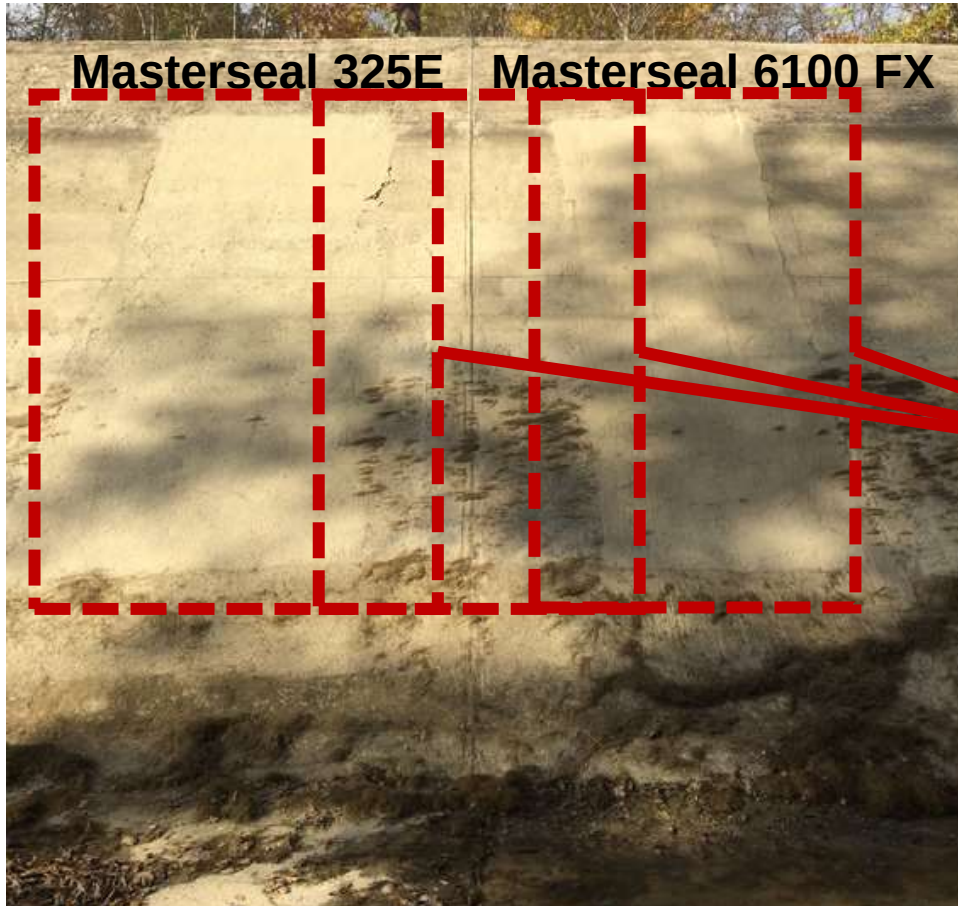
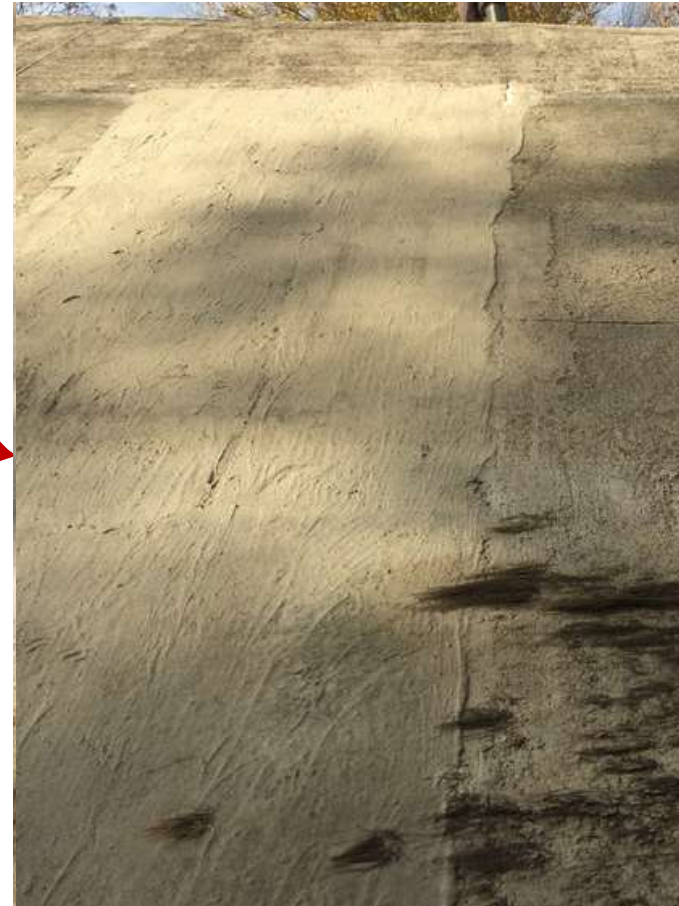
## Zona 1

No se ha producido  
ningún tipo de  
trastorno en la zona  
de Masterseal 325E  
ni en Masterseal 6100 FX

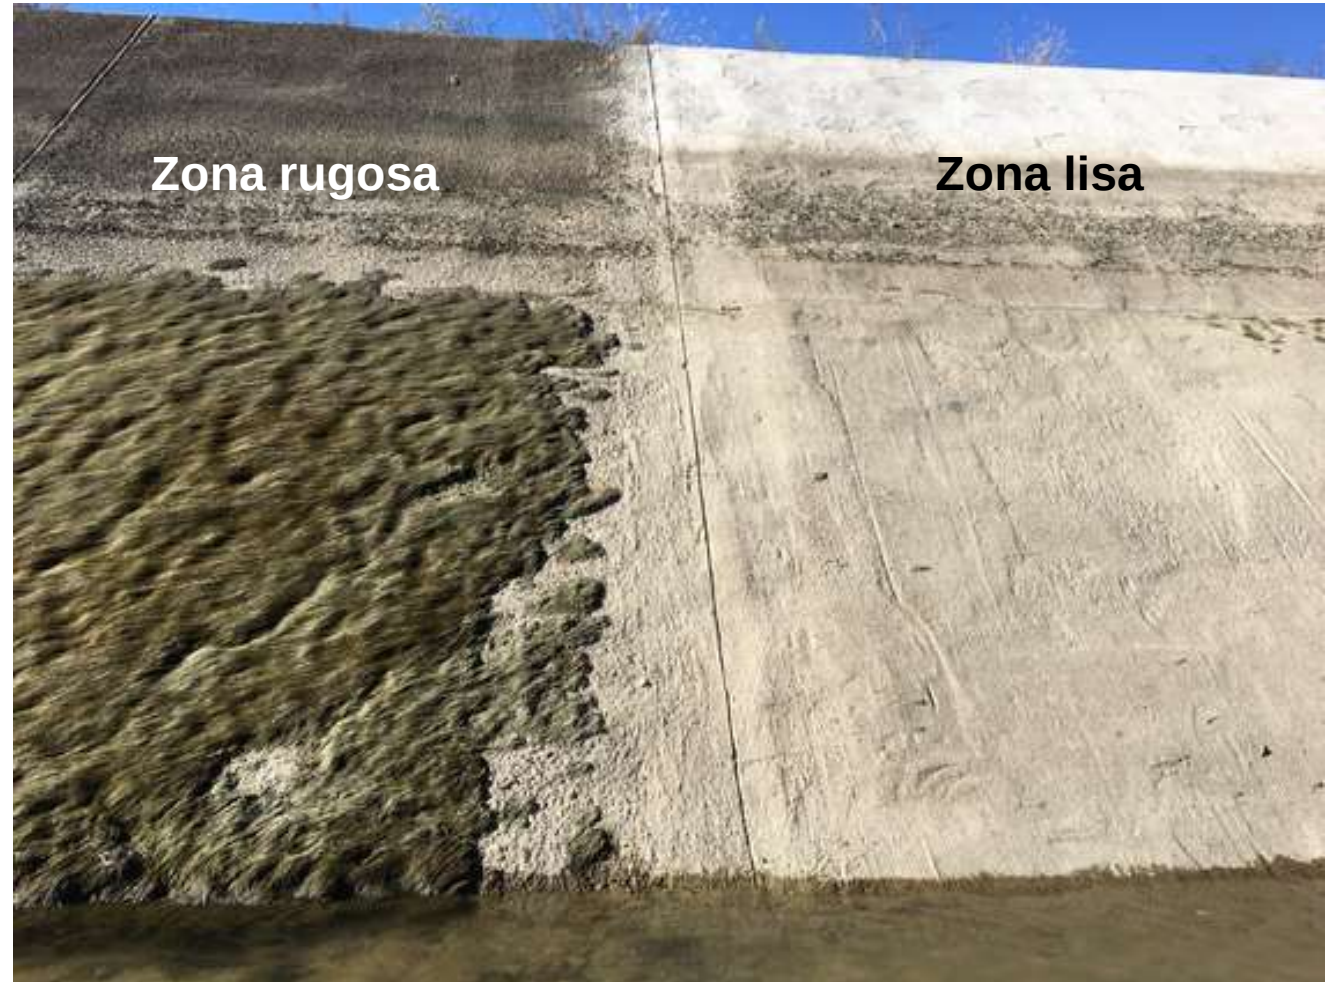
## Zona sin tratar

Diferente crecimiento biológico entre las zonas repuestas recientemente (acabado liso) y las zonas rugosas más antiguas

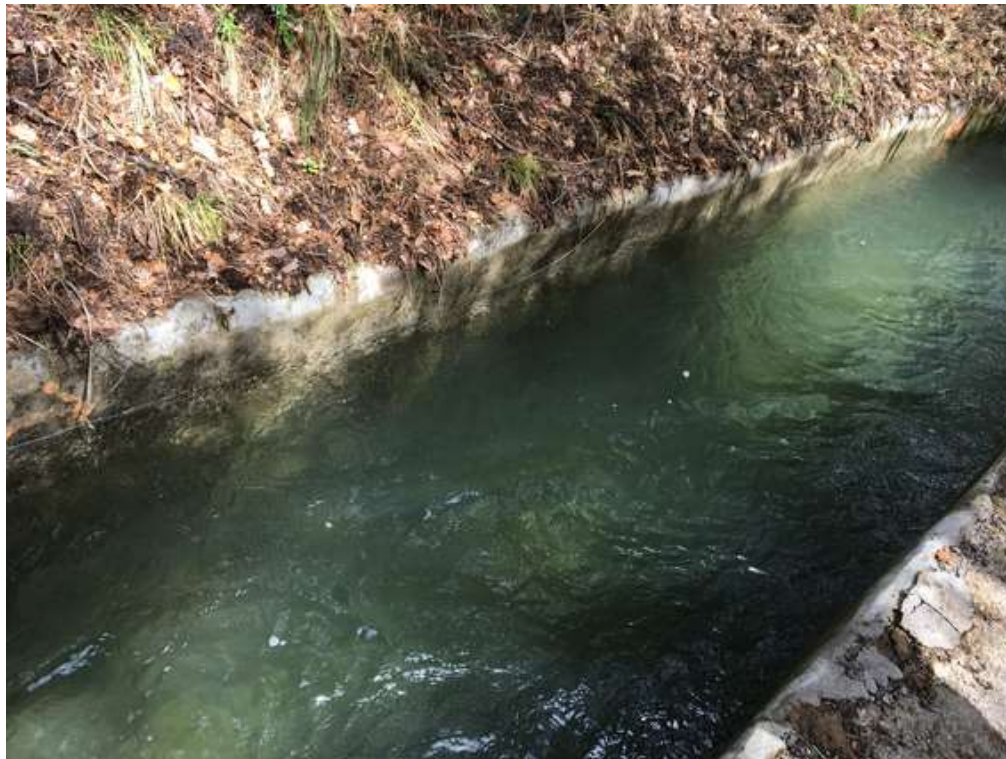
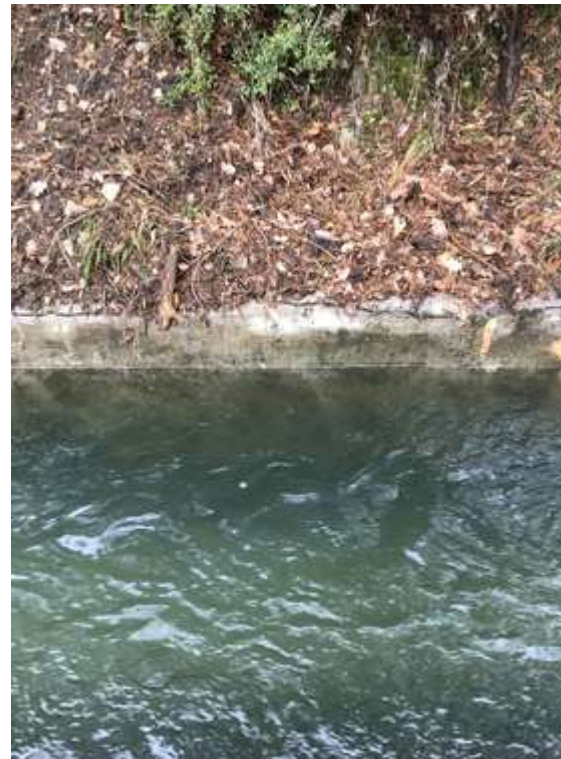
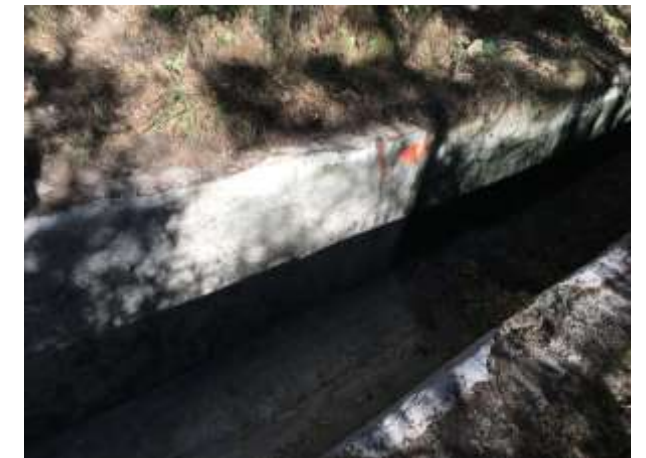
## Zona sin tratar

**Formación de biofilm en los hastiales del canal y evidencias de crecimiento biológico con respecto al canal recién limpio**

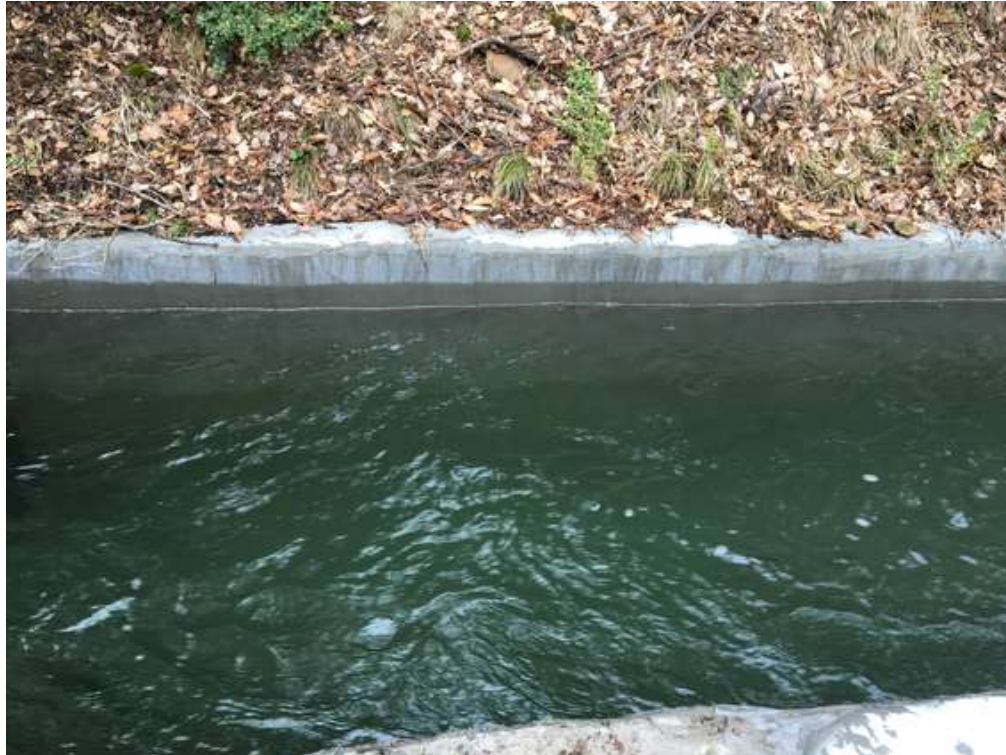
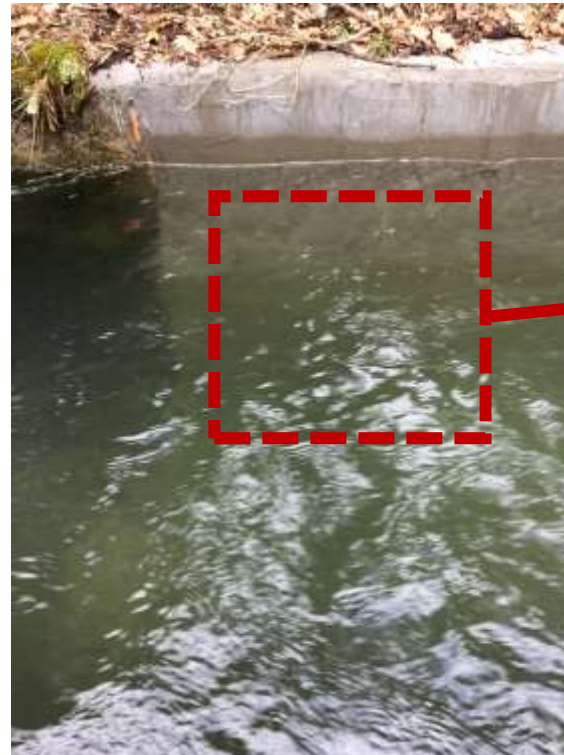
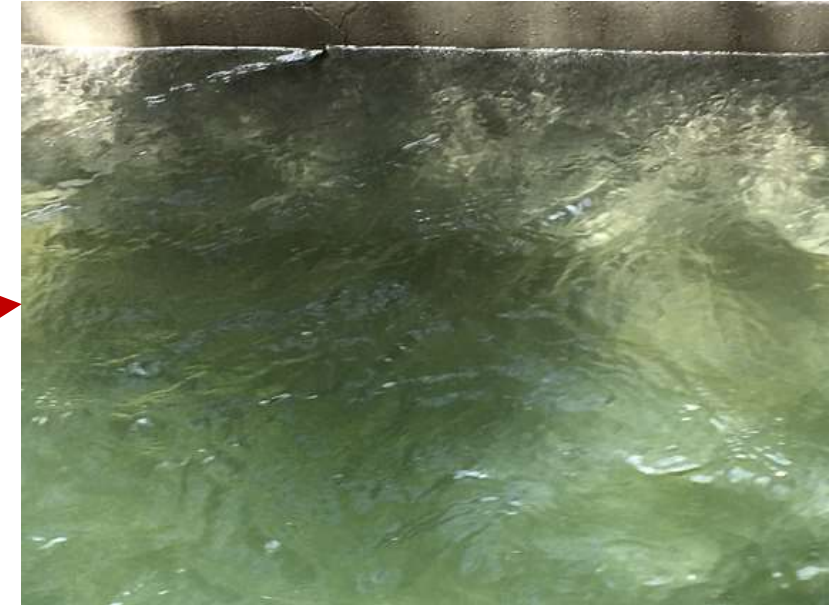
## Zona sin tratamiento biocida

Formación de biofilm en los  
hastiales del canal

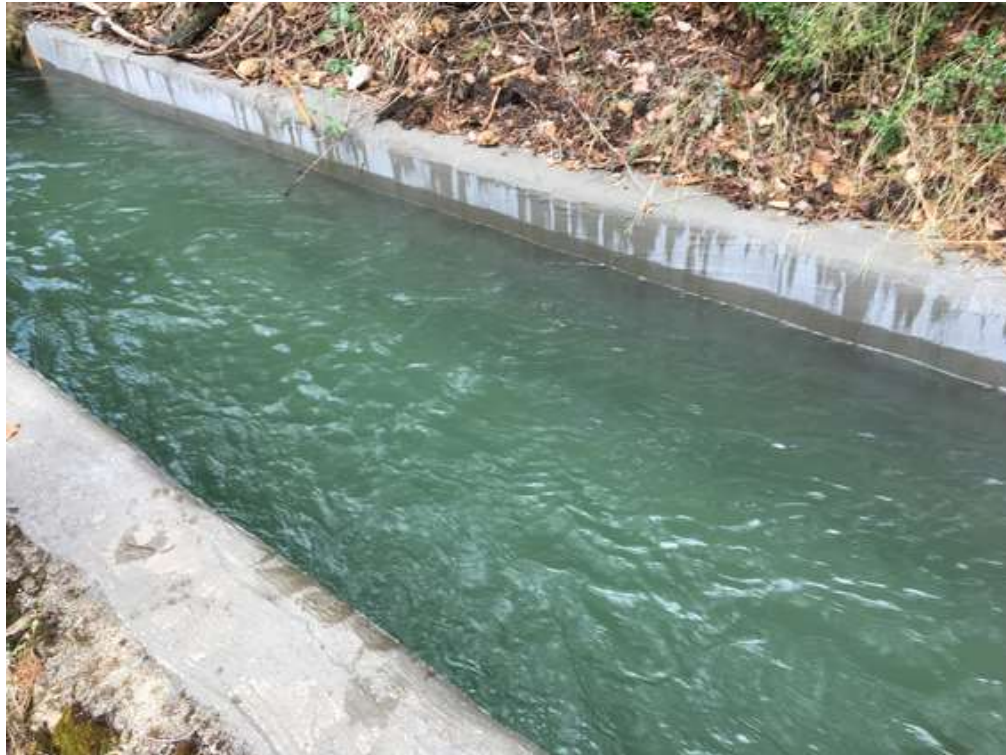
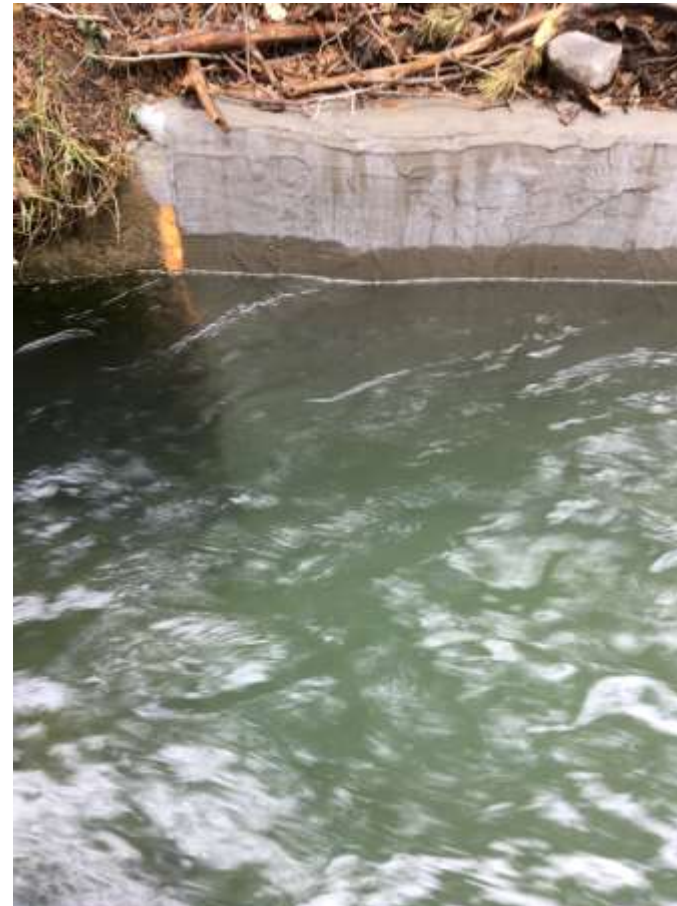
## Zona con tratamiento biocida

**No hay crecimiento  
biológico**
