# **SELLADO DE FUGAS EN LA GALERÍA DE PRESIÓN DE LA CH DE PRADA**

**Julián Alonso**

25 de abril de 2018

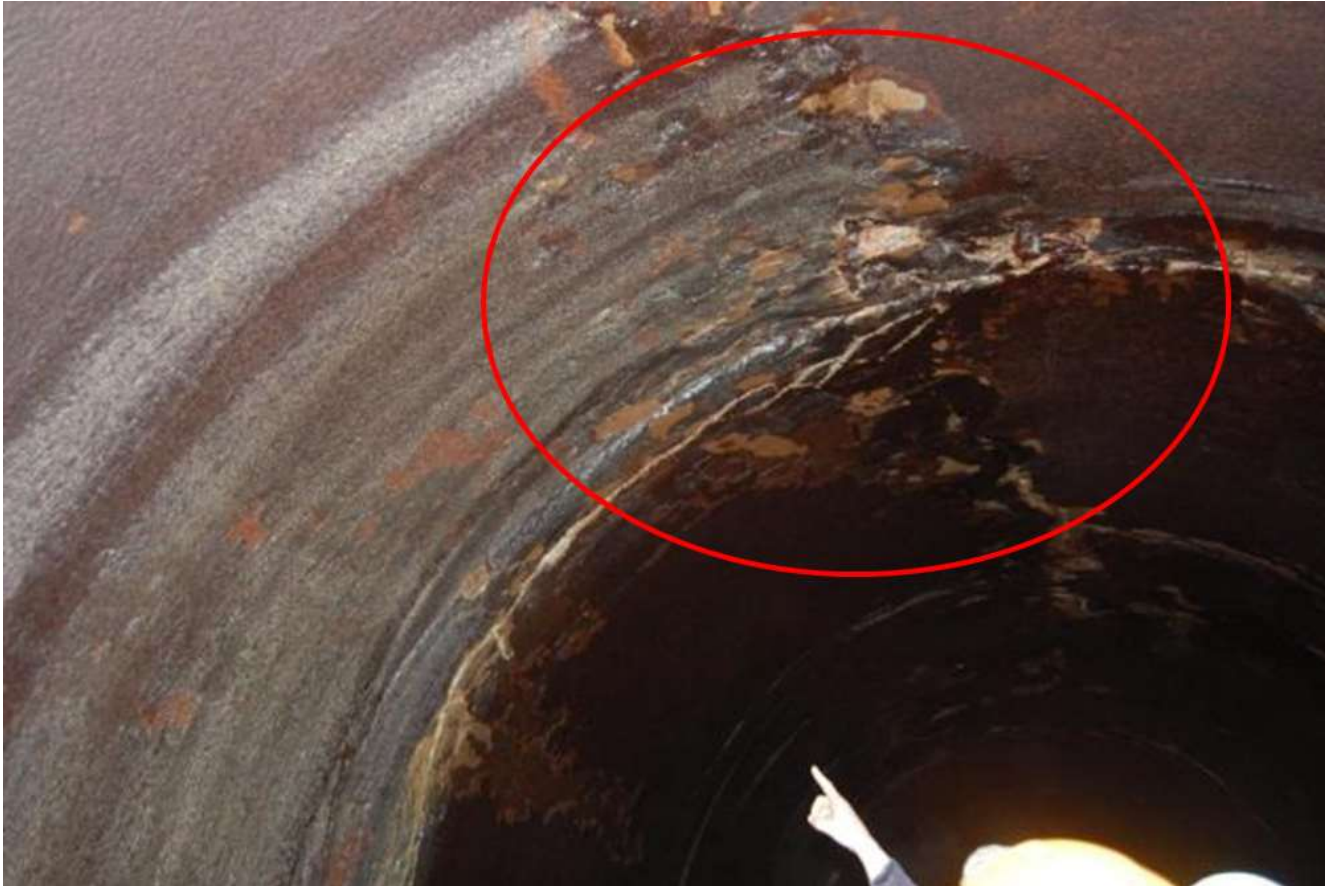
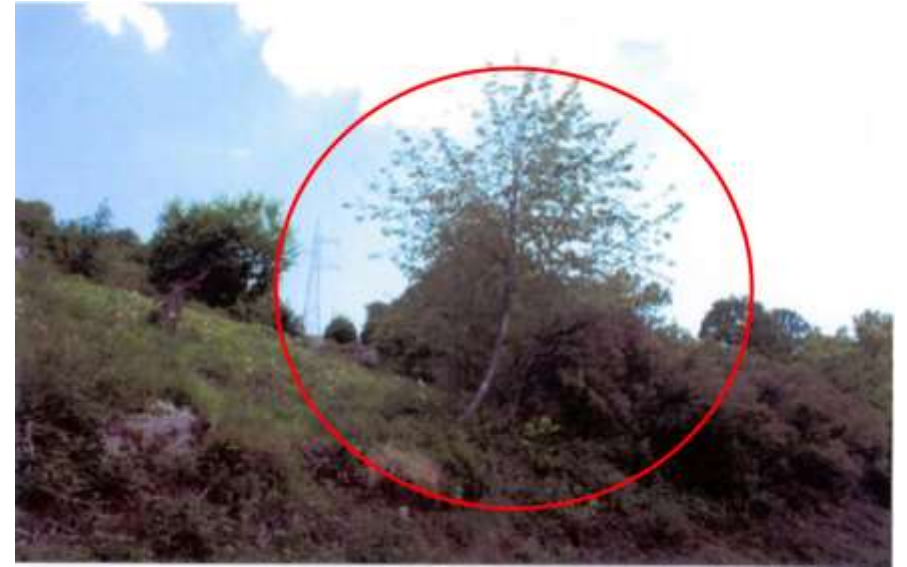
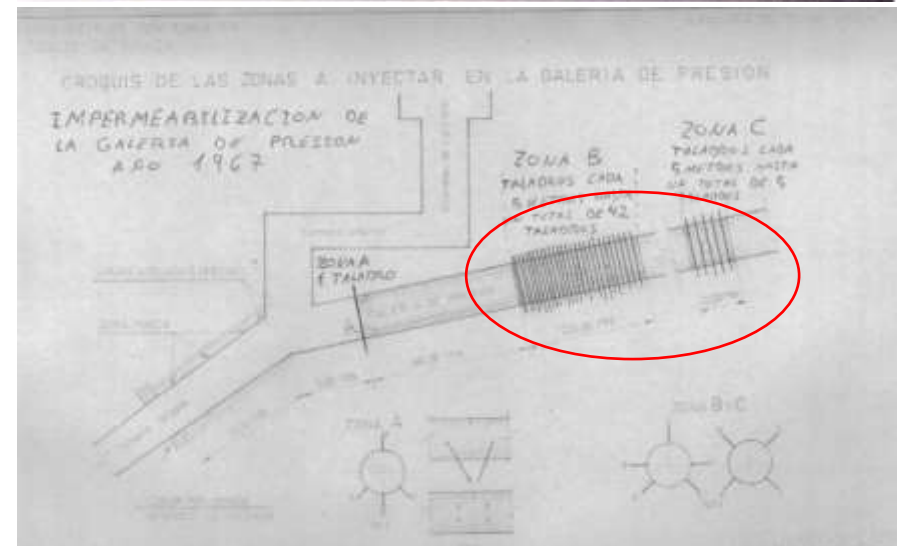
# Inspección visual

- 2 JUNTAS DE CONSTRUCCIÓN HORIZONTALES: ABIERTAS Y CON FUGAS
- JUNTAS VERTICALES: ALGUNAS DAÑADAS
- GRIETAS
