## JORNADA SOBRE PRESAS Y GESTIÓN INTEGRADA DE RECURSOS HÍDRICOS

# EXPERIENCIAS EN OBRAS DE REHABILITACIÓN DE PRESAS

Antonio Vaquero Hernández  
Jürgen Fleitz

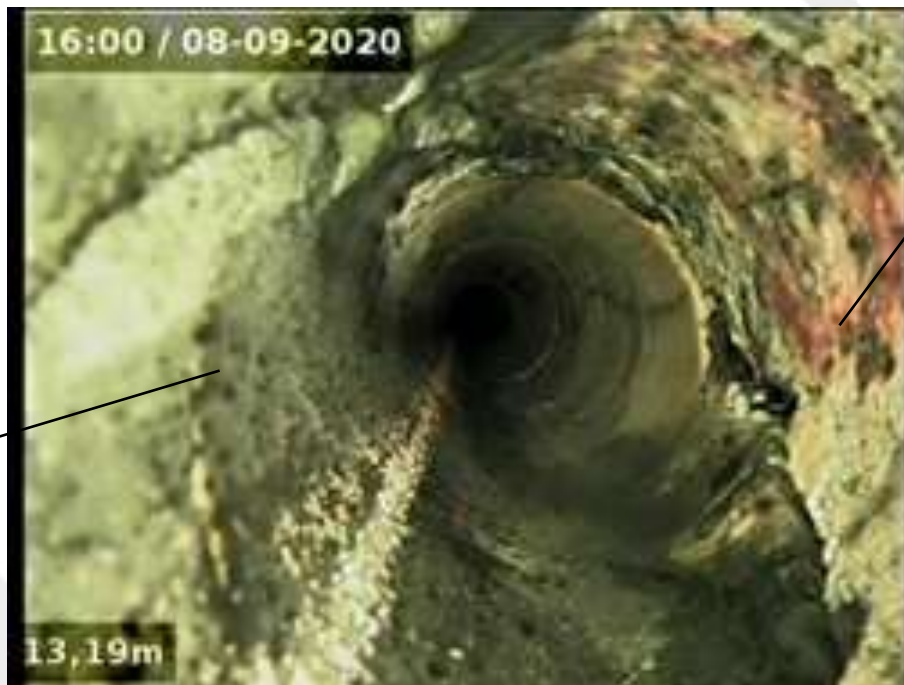
# MEJORA DRENAJE Y PIEZOMETRÍA DEL CIMIENTO

- ALTERNANCIA DE CONGLOMERADOS Y ARENISCAS CON INTERCALACIONES DE ARGILITAS.
- BAJO GRADO DE FRACTURACIÓN Y BAJA PERMEABILIDAD
- ESTRATOS PERPENDICULARES A EJE CAUCE Y BUZAMIENTO CUASI-VERTICAL
- EL TRATAMIENTO DE SUBPRESIONES Y MEJORA DEL DRENAJE ES TODO UN RETO
