JORNADA DE BUENAS PRÁCTICAS Y NUEVAS TECNOLOGÍAS PARA LA CONSERVACIÓN Y MANTENIMIENTO DE PRESAS

# CONSOLIDACIÓN DEL ESTRIBO IZQUIERDO DE LA PRESA DE CANELLES

22 de Febrero, 2022

Fco. José Conesa

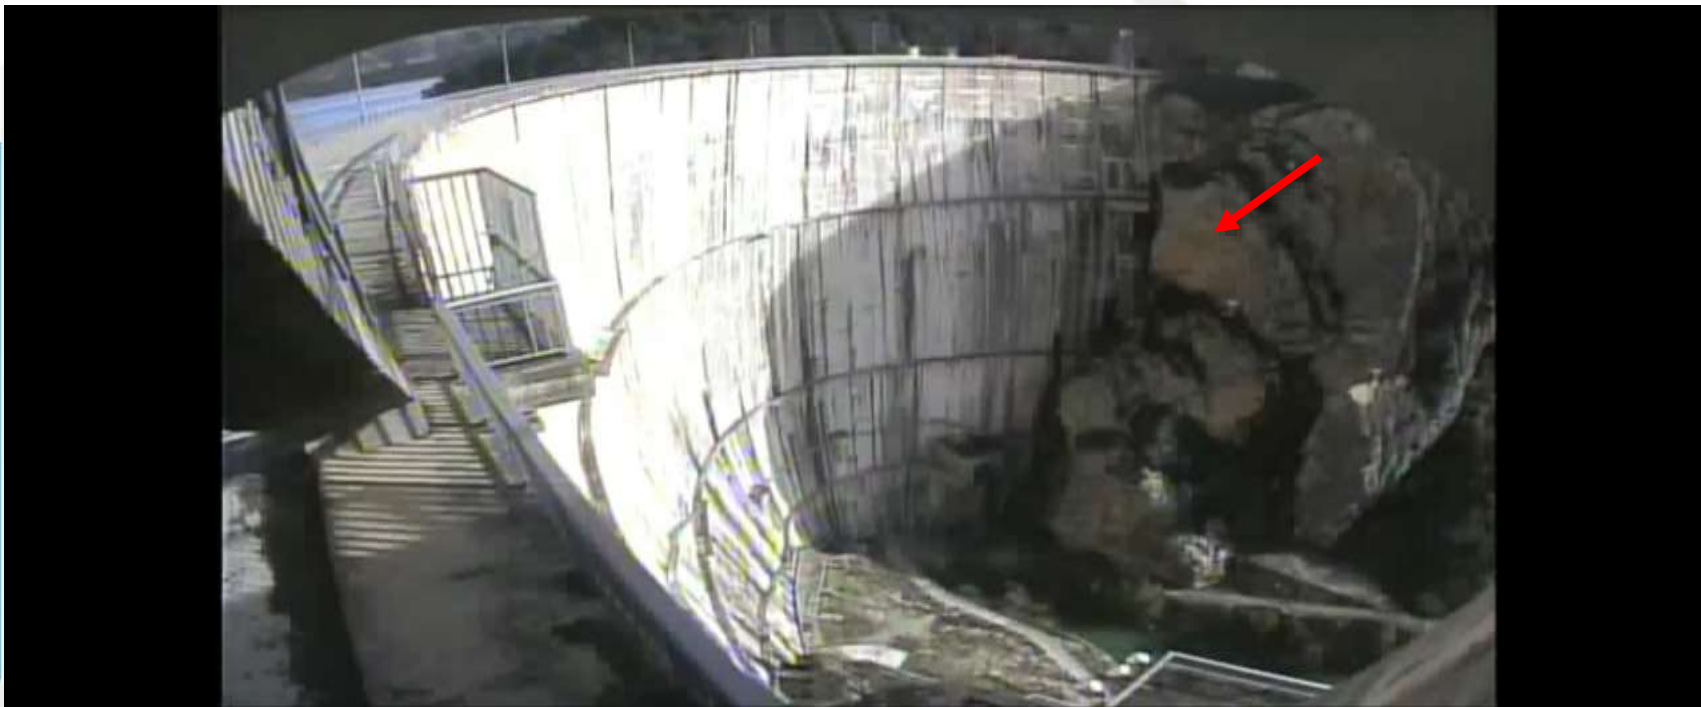
DESPRENDIMIENTO EN MACIZO ROCOSO DEL MARGEN IZQUIERDO

26 de noviembre 2018, 13:17 h

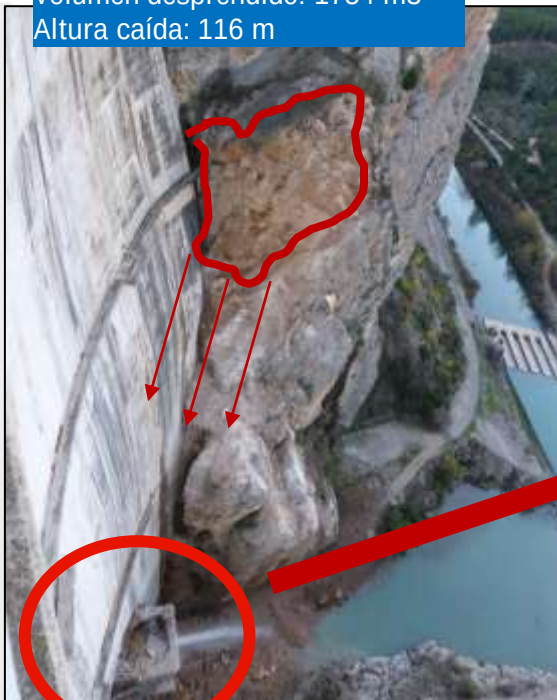
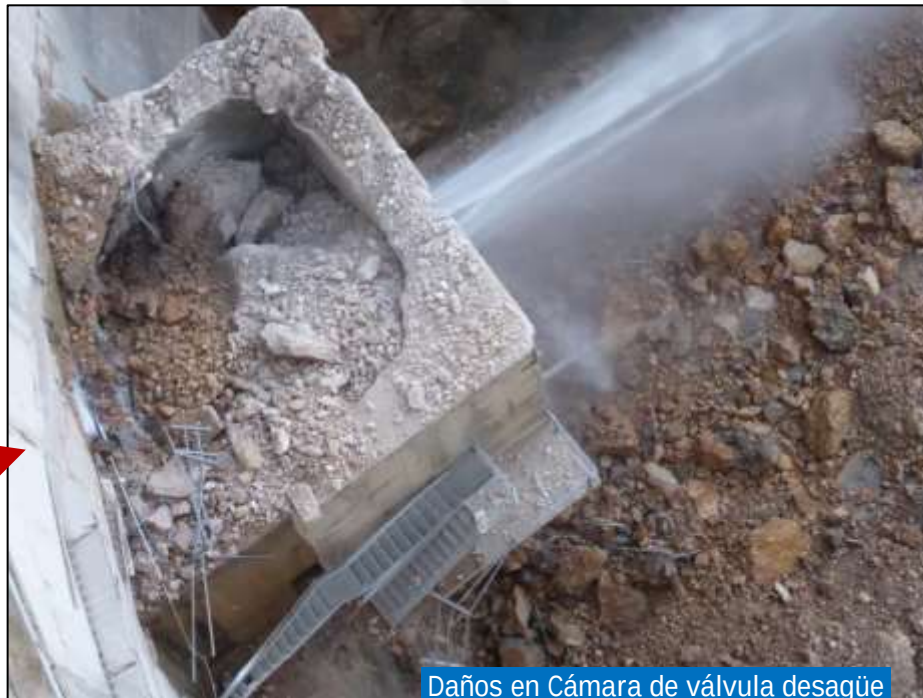
Volumen desprendido: 1754 m<sup>3</sup>  
Altura caída: 116 m

Daños en Cámara de válvula desagüe de fondo

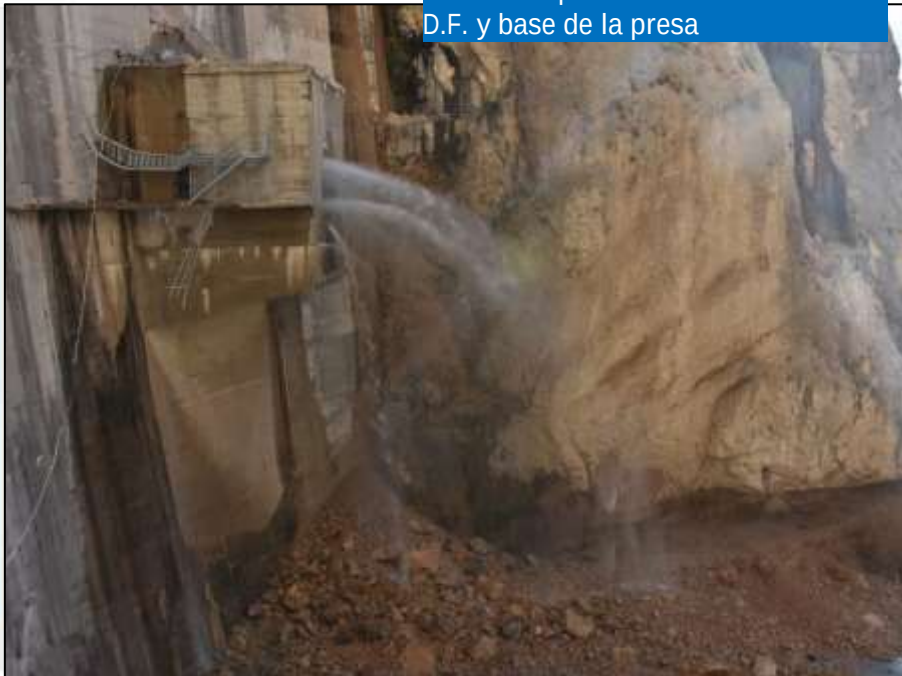
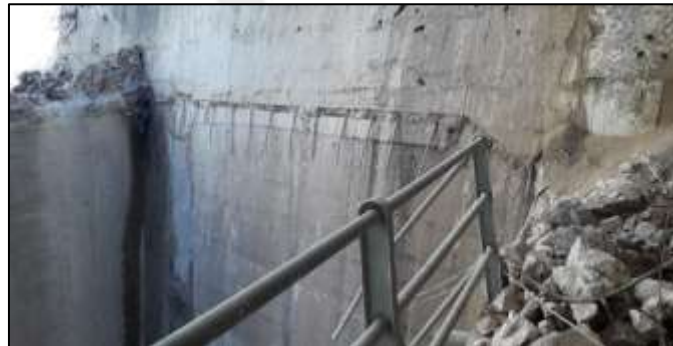
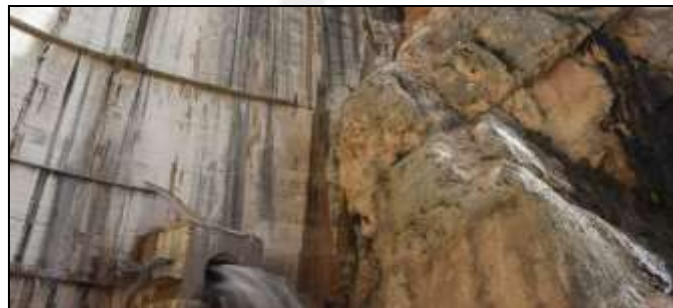
Afección a psarelas acceso maniobra  
D.F. y base de la presa

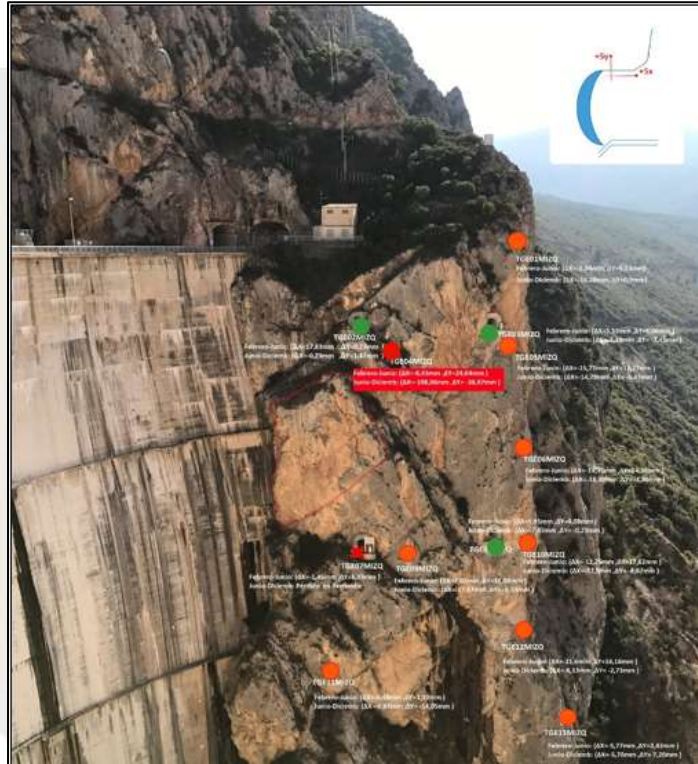
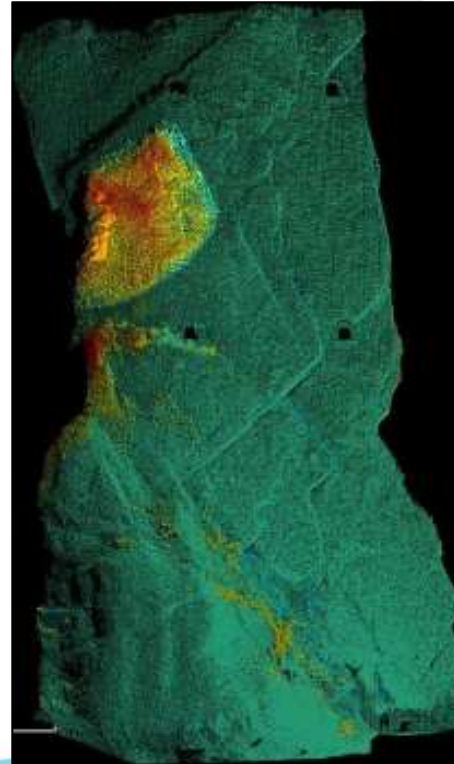
- **Análisis Geodesia M.I./ Colimación coronación**
- **Comparativa Láser-Scanner 3D:**
  - Diciembre 2016
  - Diciembre 2018
  - Enero 2019

**FENÓMENO  
LOCAL/SUPERFICIAL**
