# **Auscultación tras el terremoto de Ecuador el 16 de abril 2016**

René Gómez López de Munain.  
Confederación Hidrográfica del Ebro.

# PRESAS DE ECUADOR INSPECCIONADAS

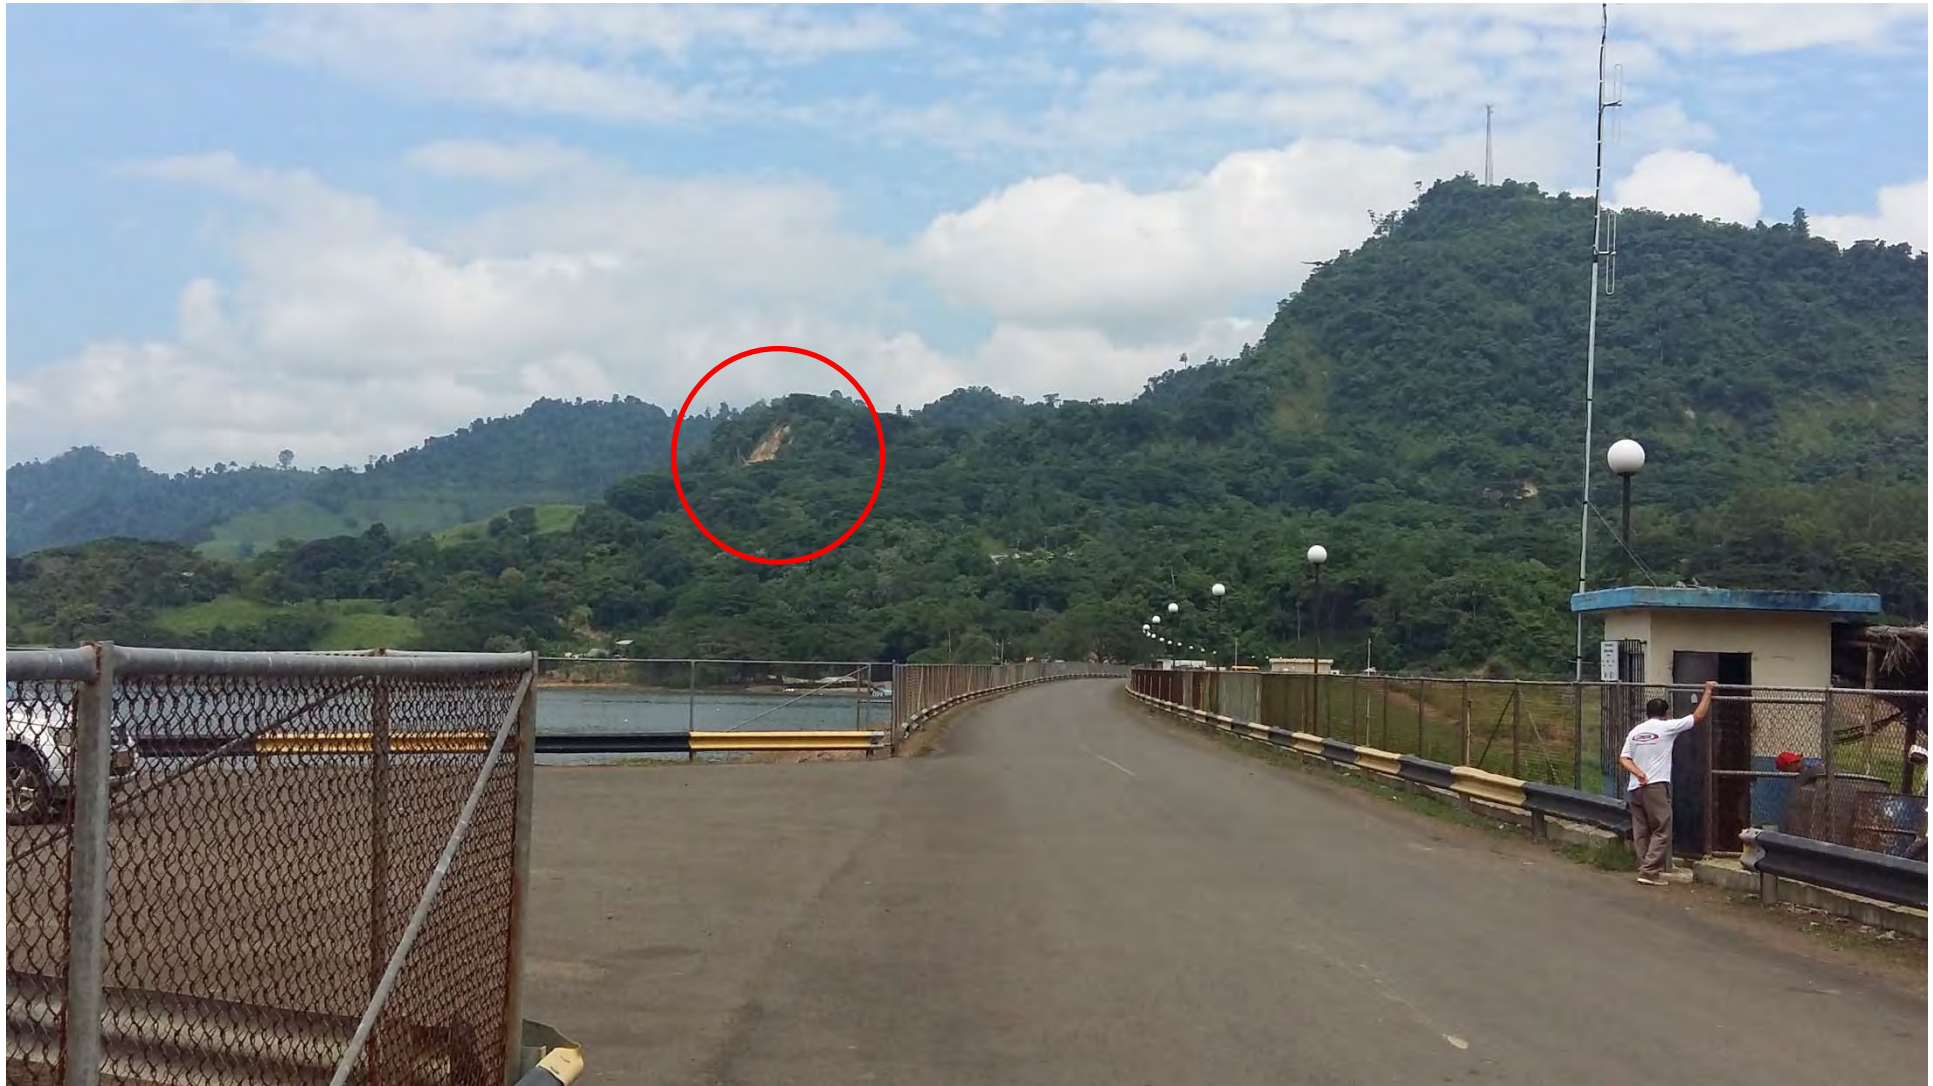
Deslizamiento de ladera consecuencia del sismo en la margen izquierda del embalse aguas arriba

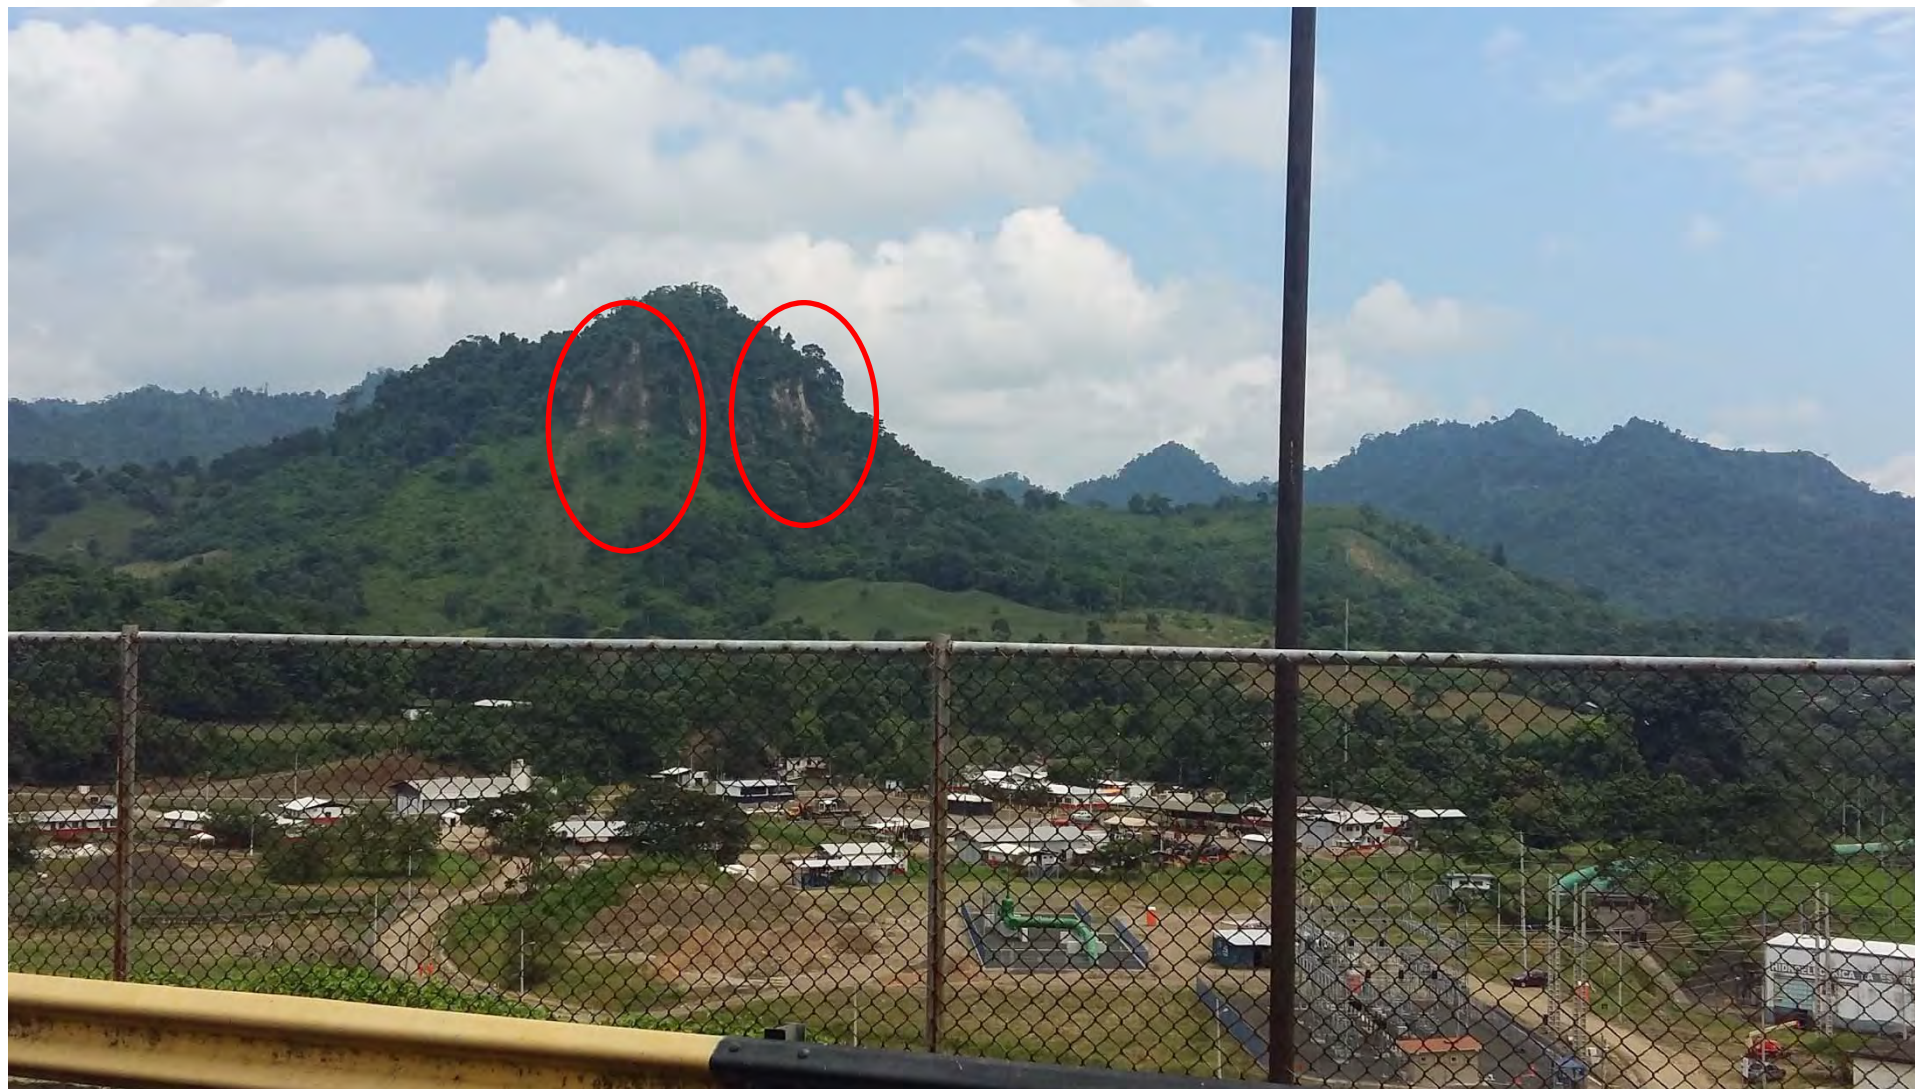
Deslizamientos de ladera consecuencia del sismo en la margen izquierda del embalse aguas abajo

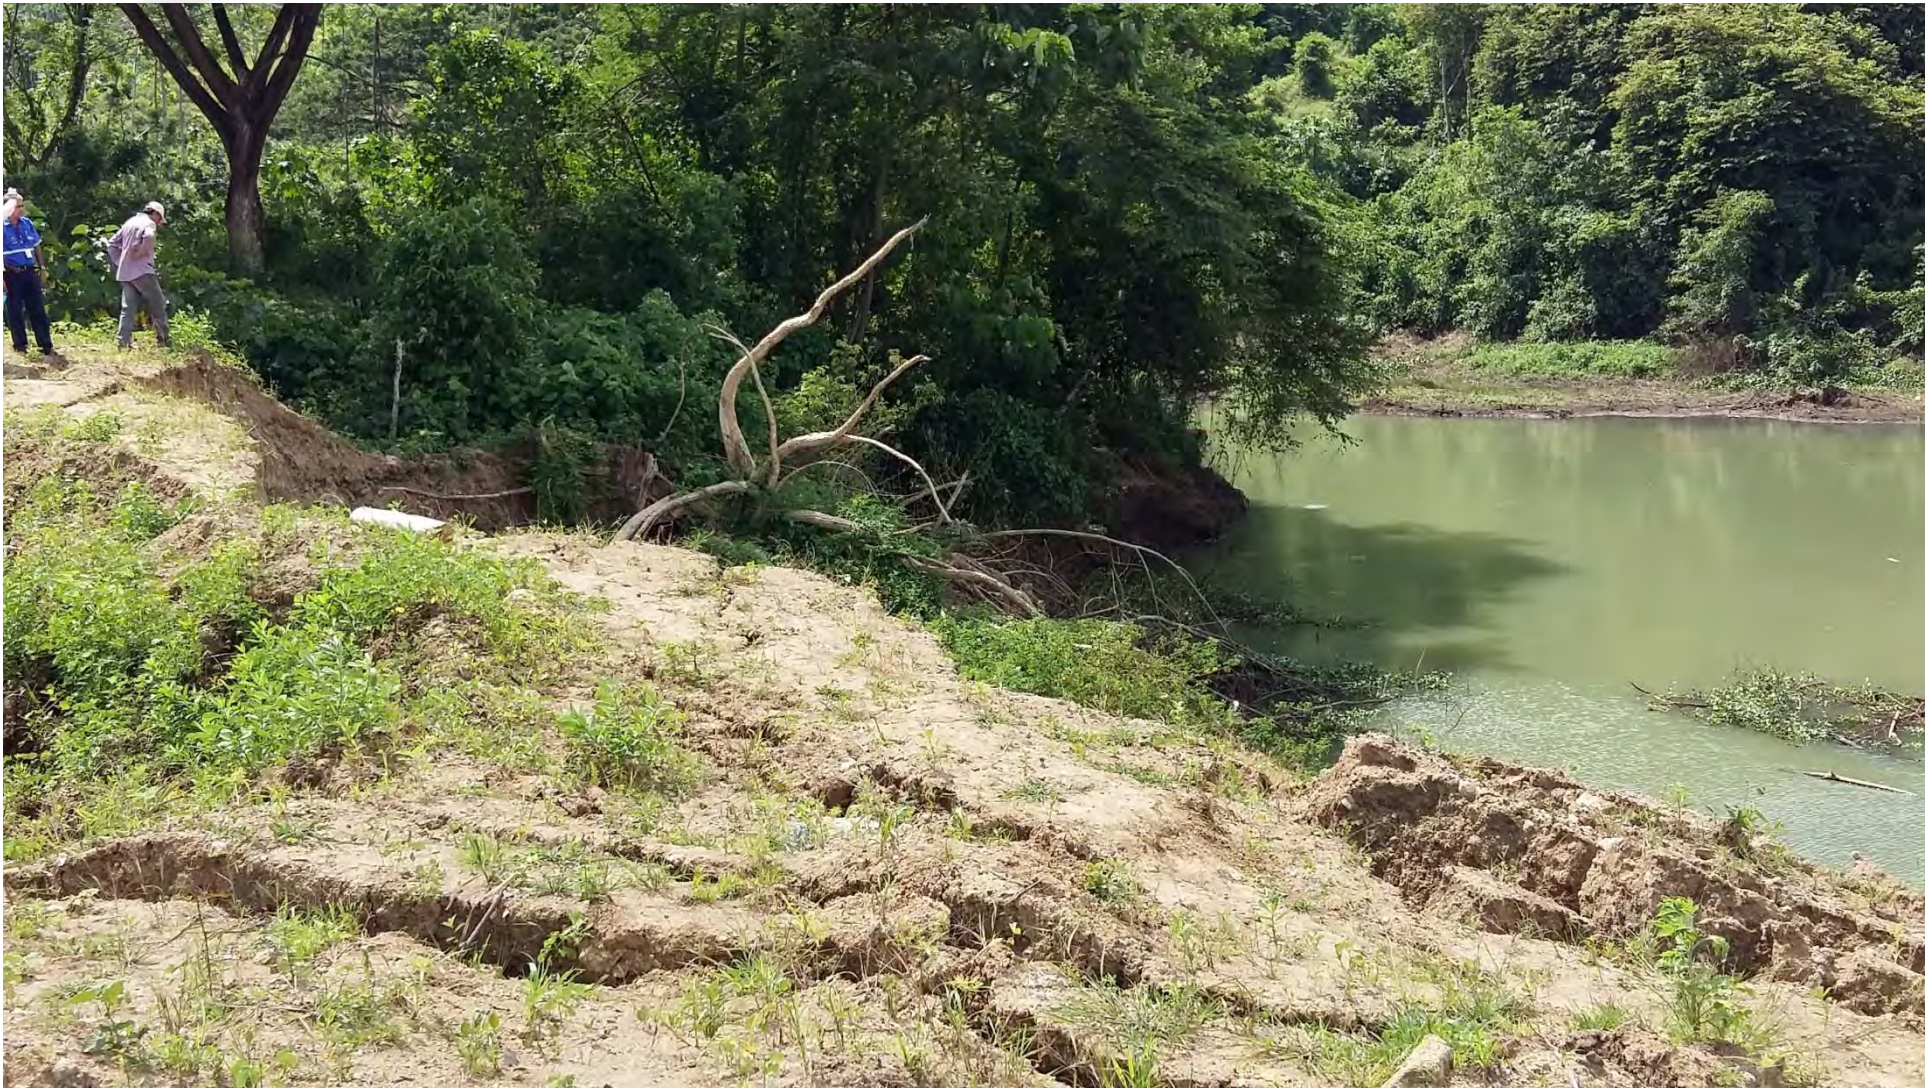
Fotografía de deslizamiento rotacional en la margen izquierda del río , aguas abajo de la presa

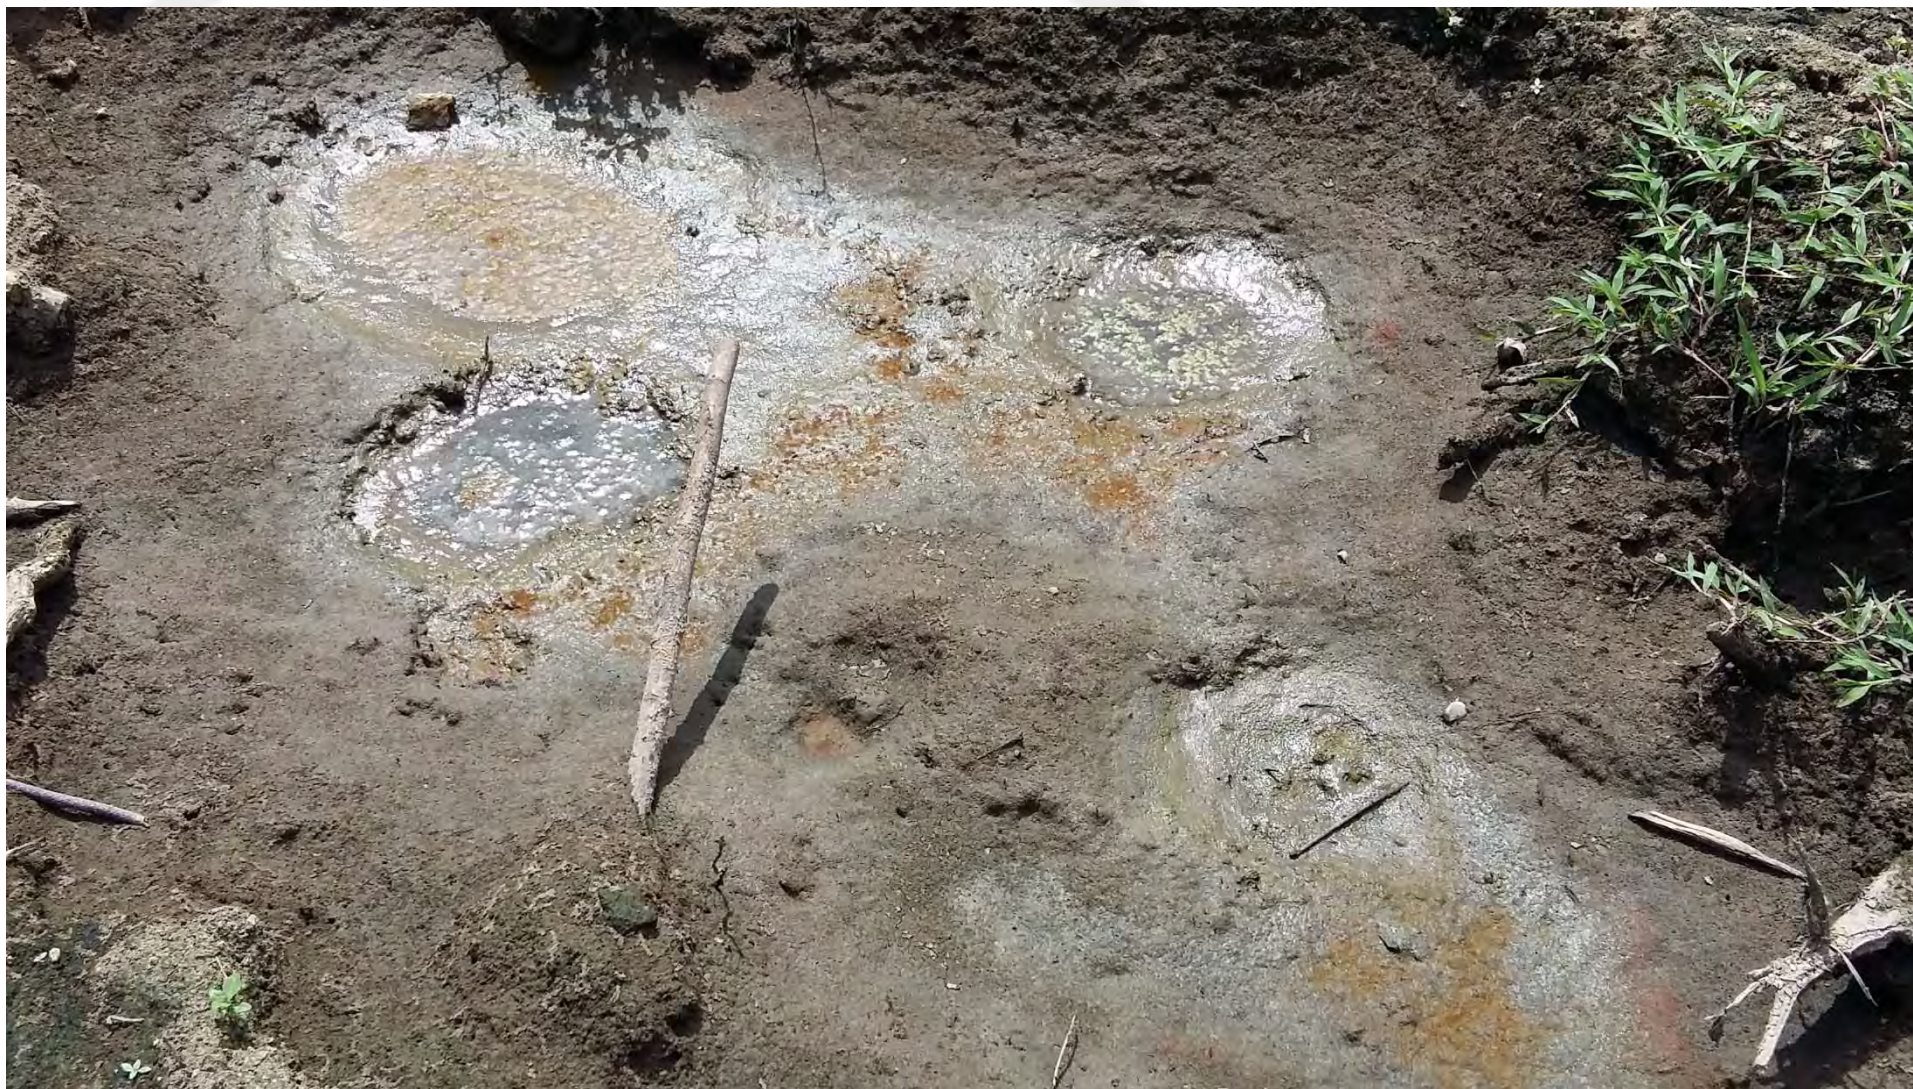
Fotografía de licuefacción de arenas con formación de “volcanes de arena” en la zona del río junto al deslizamiento anterior aguas abajo de la presa

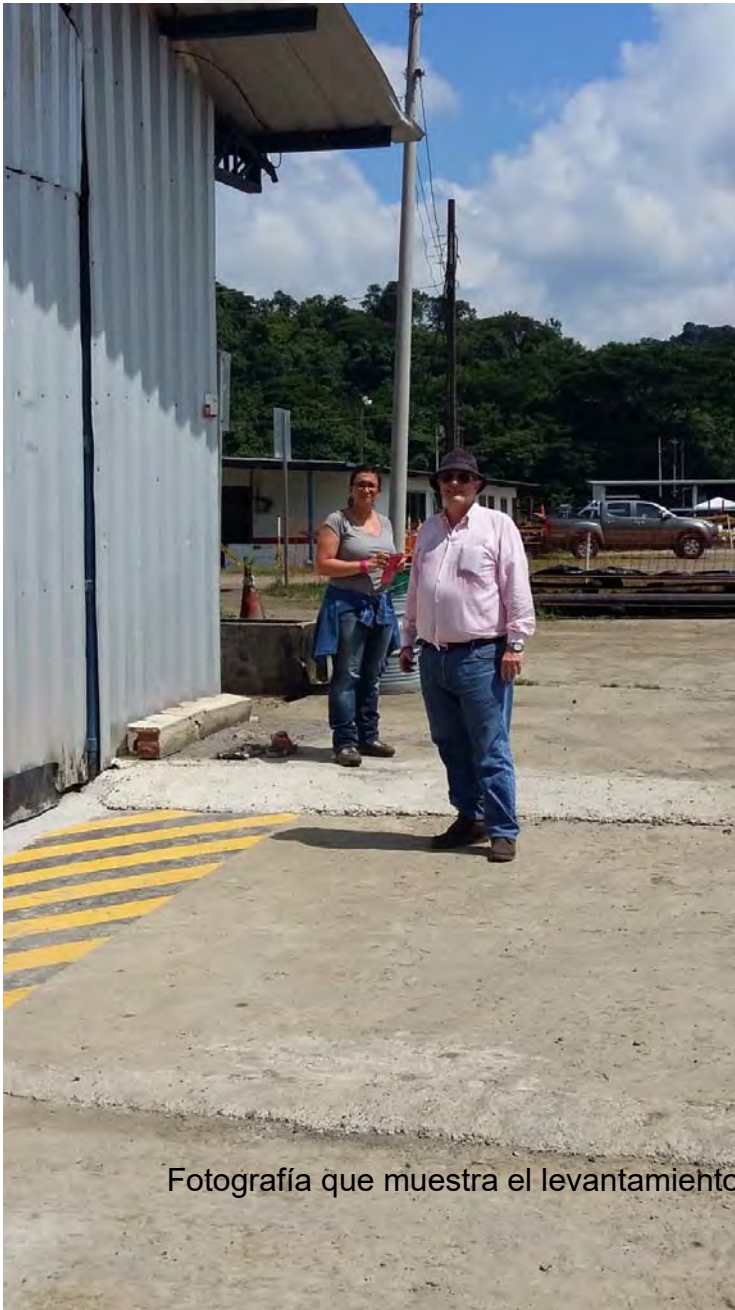
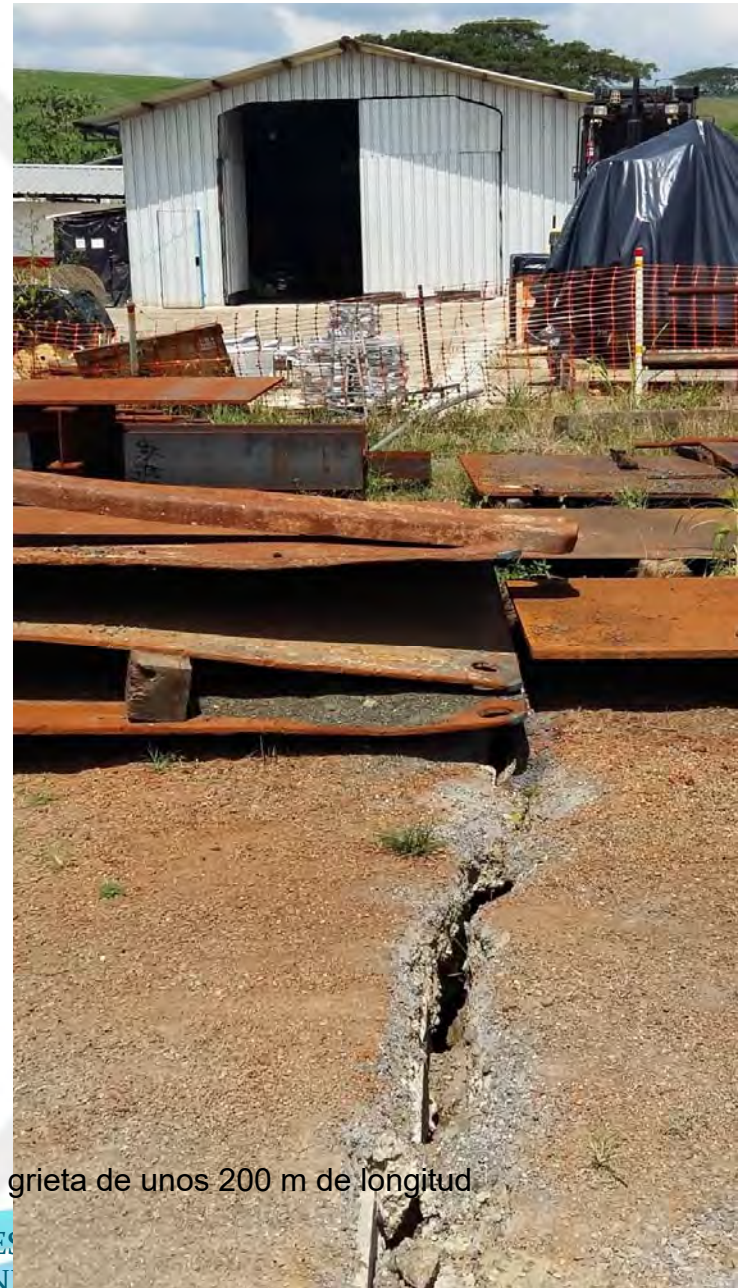
Fotografía que muestra el levantamiento de la solera de hormigón y una grieta de unos 200 m de longitud

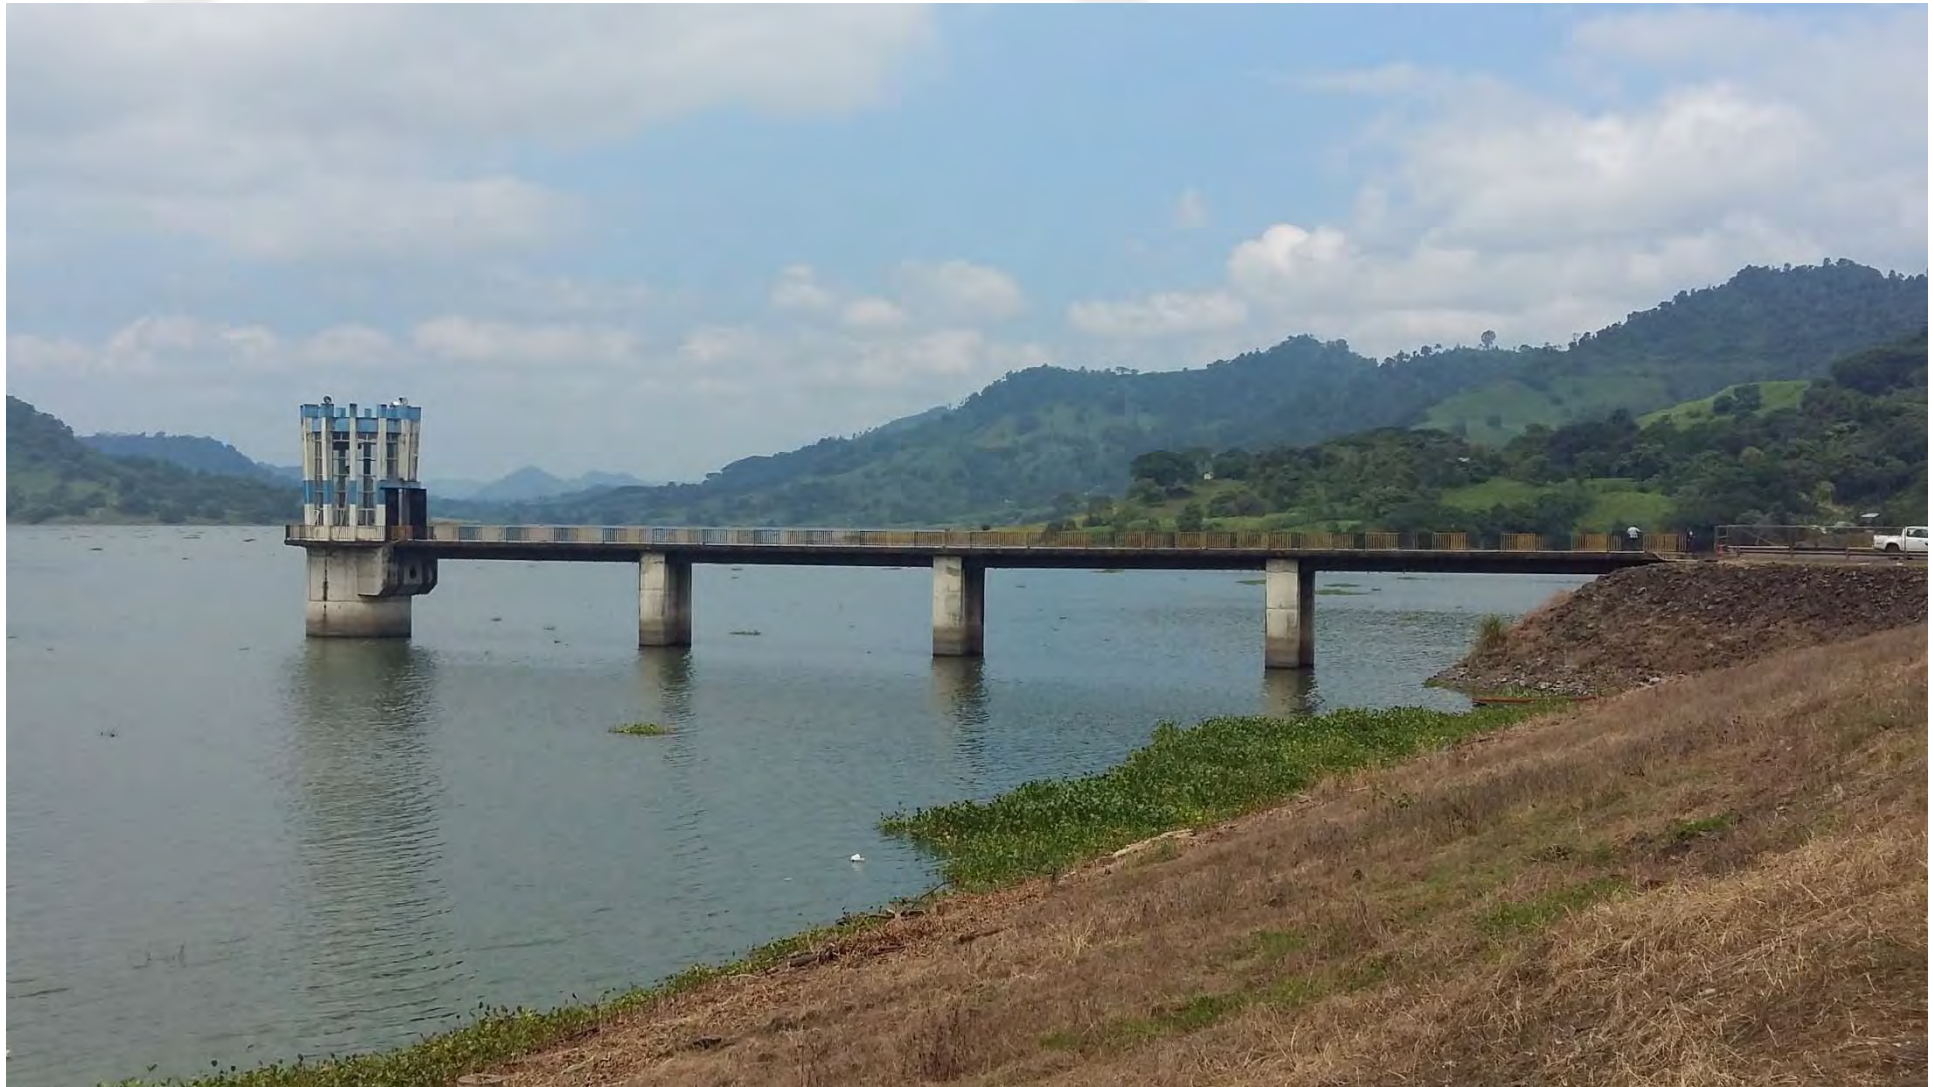
Fotografía del Puente de acceso a Torre de toma.

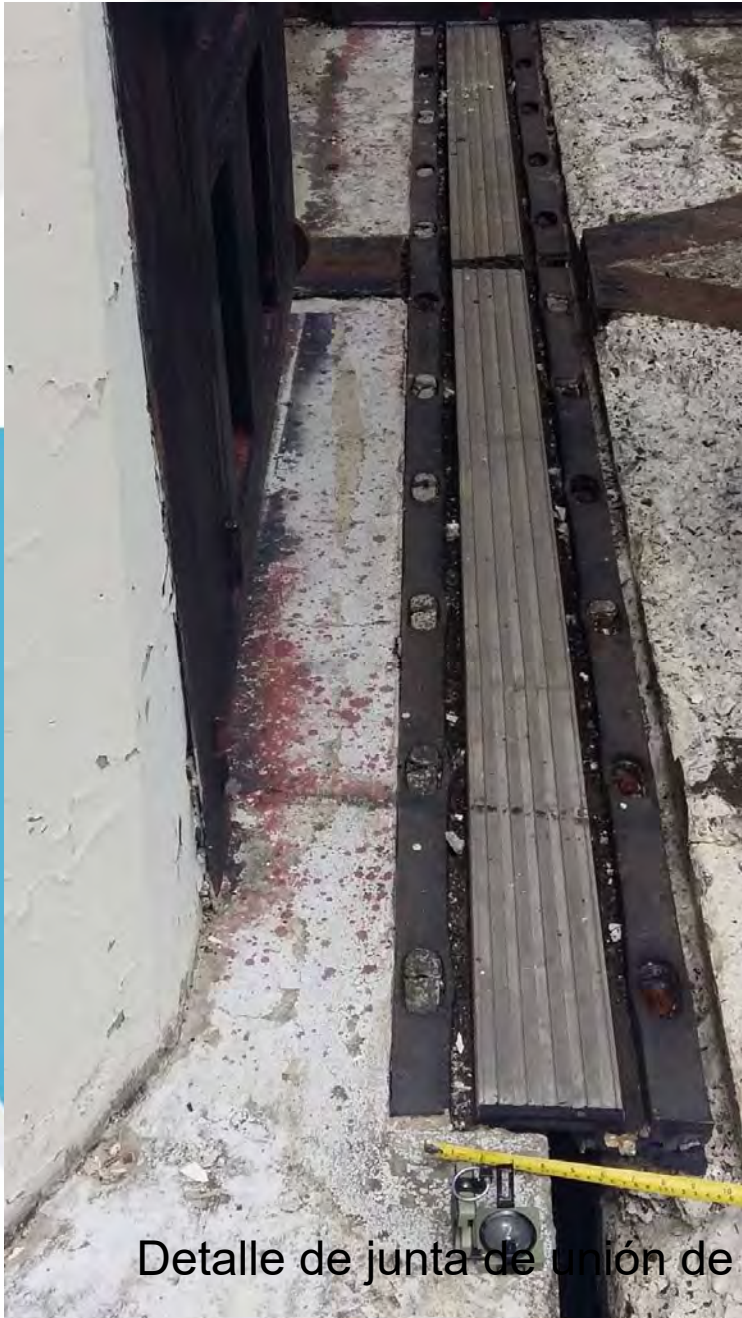
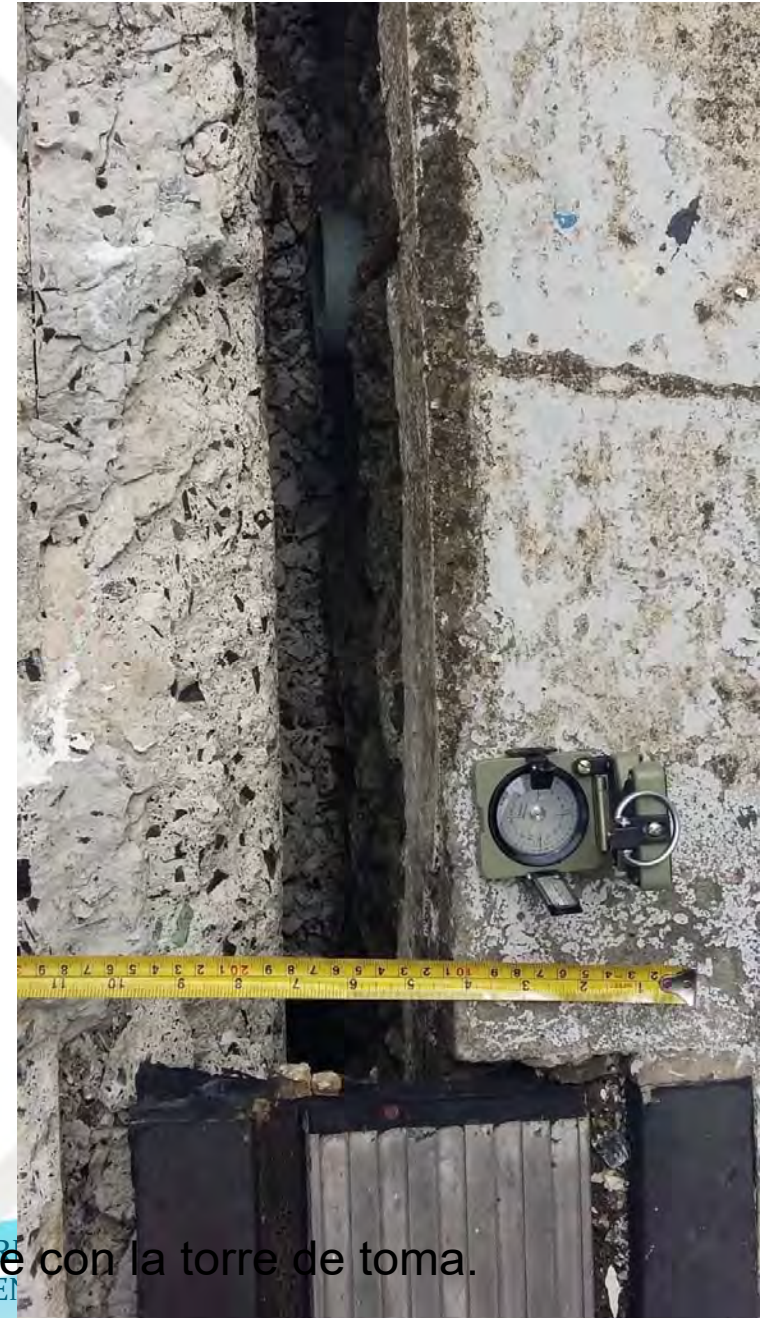
Detalle de junta de unión de la viga del puente con la torre de toma.

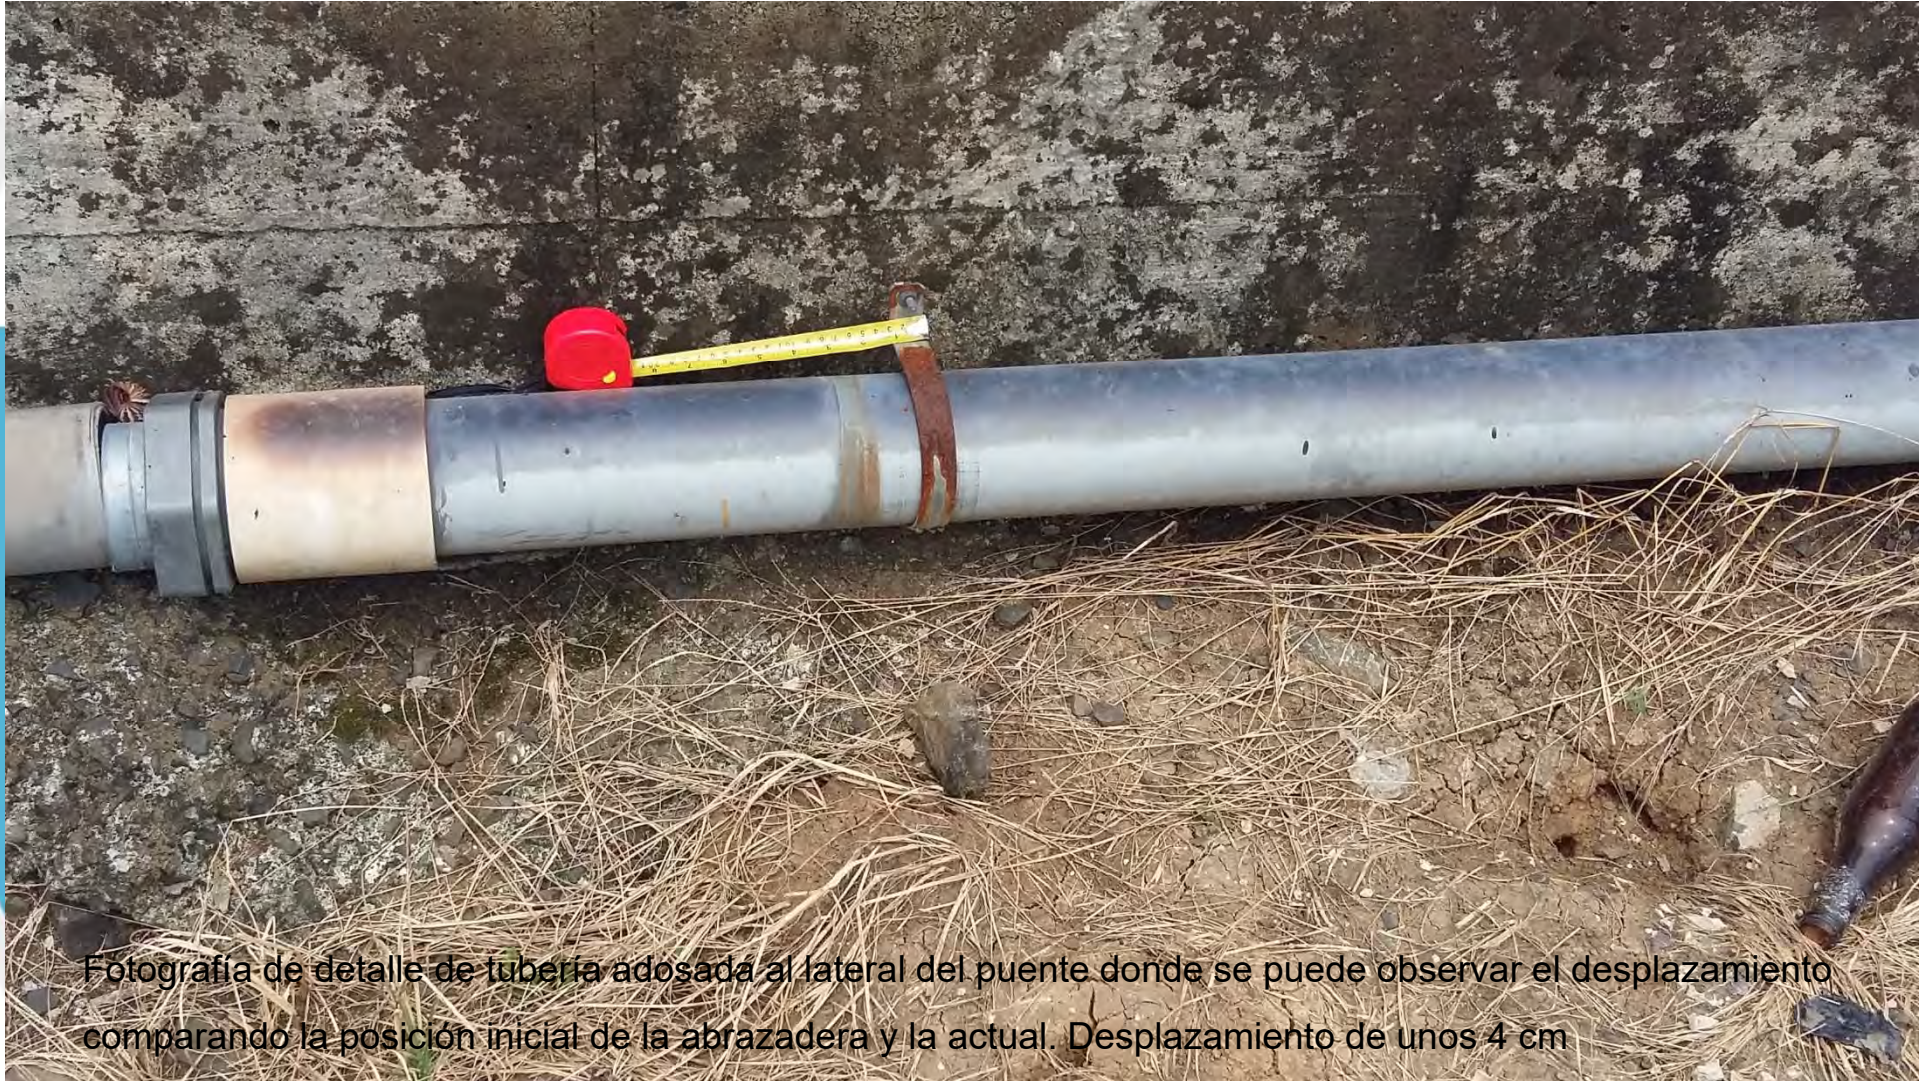
Fotografía de detalle de tubería adosada al lateral del puente donde se puede observar el desplazamiento comparando la posición inicial de la abrazadera y la actual. Desplazamiento de unos 4 cm

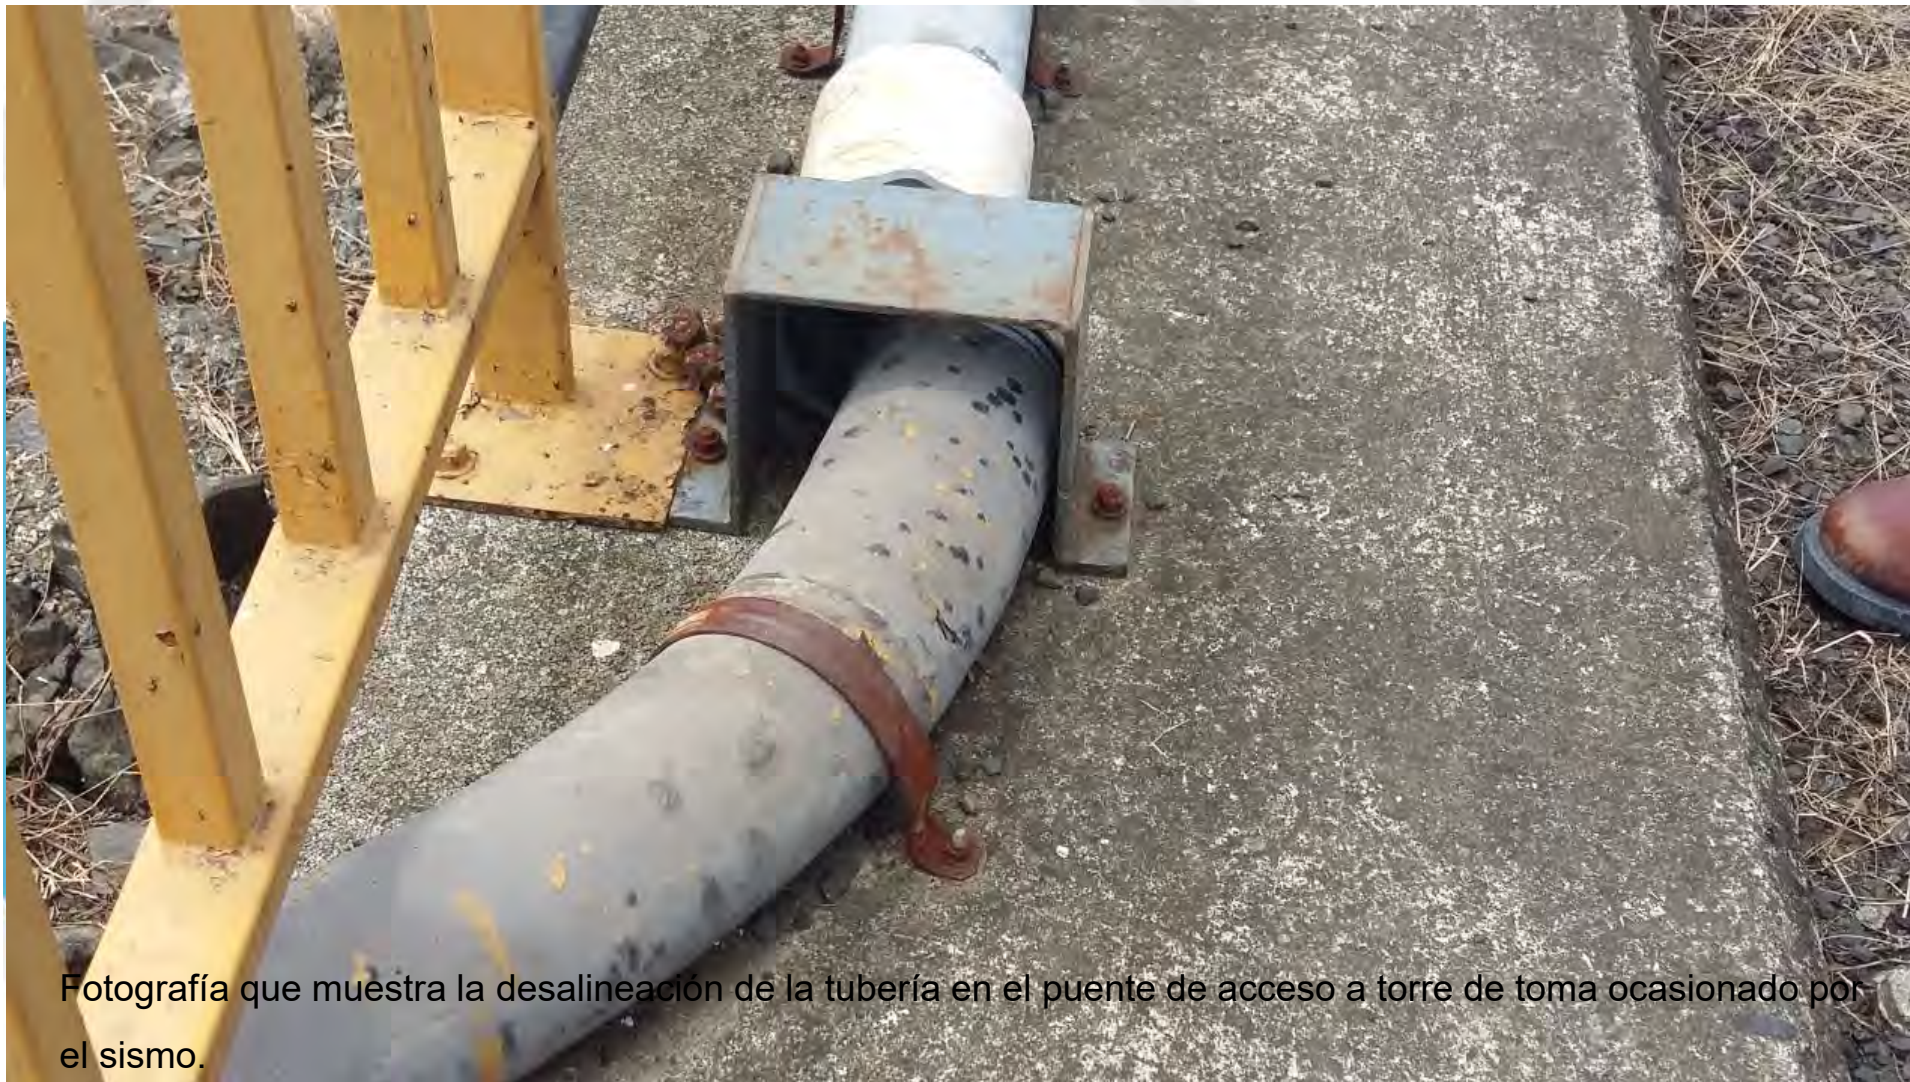
Fotografía que muestra la desalineación de la tubería en el puente de acceso a torre de toma ocasionado por el sismo.

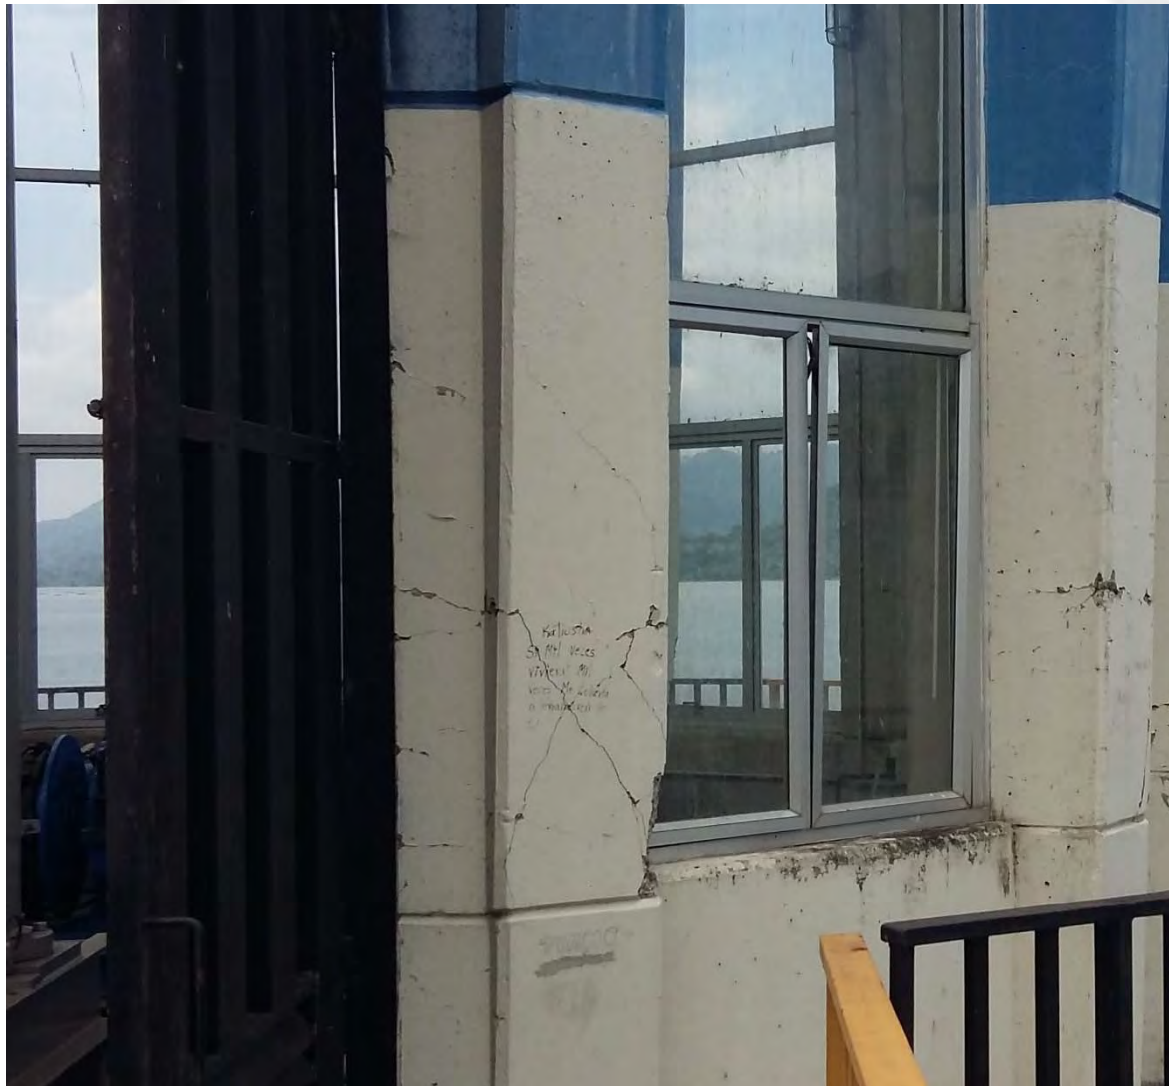
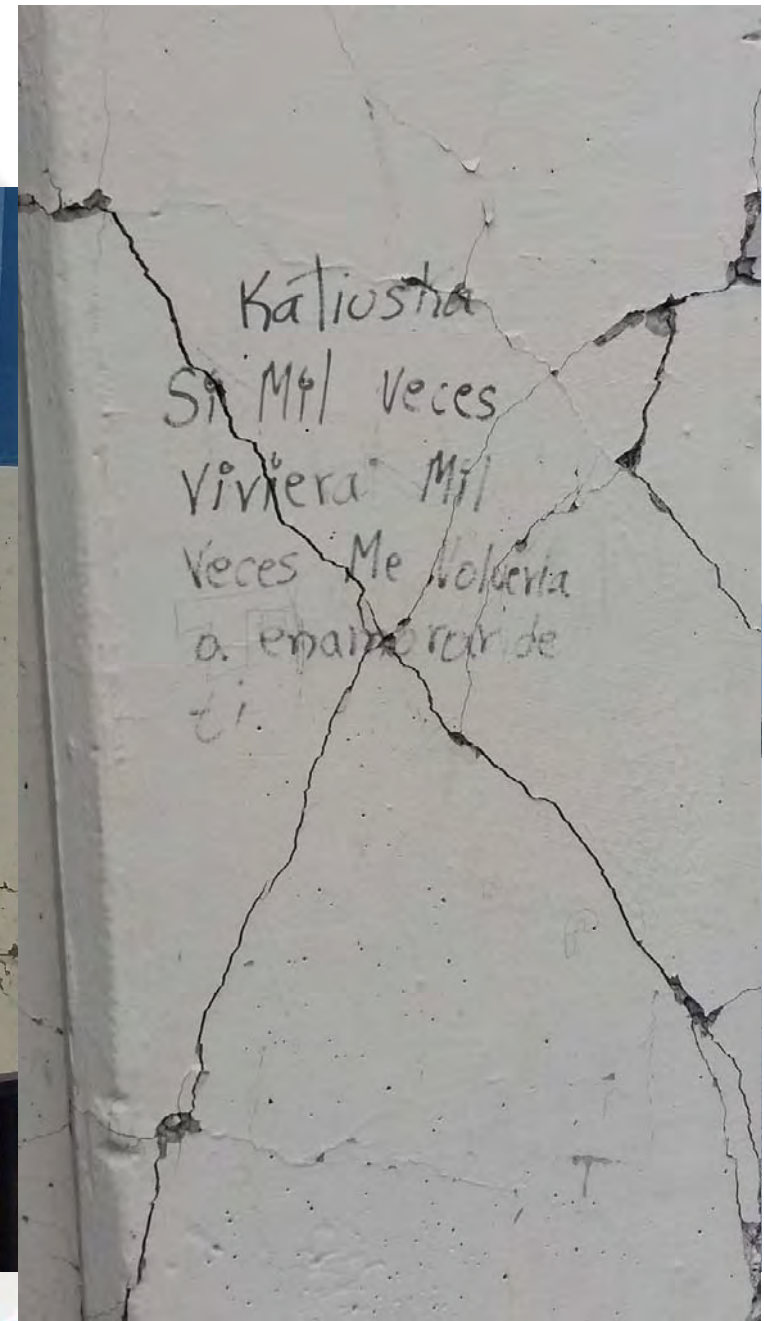
Grietas en "X" en uno de los pilares, rompiendo una promesa de amor

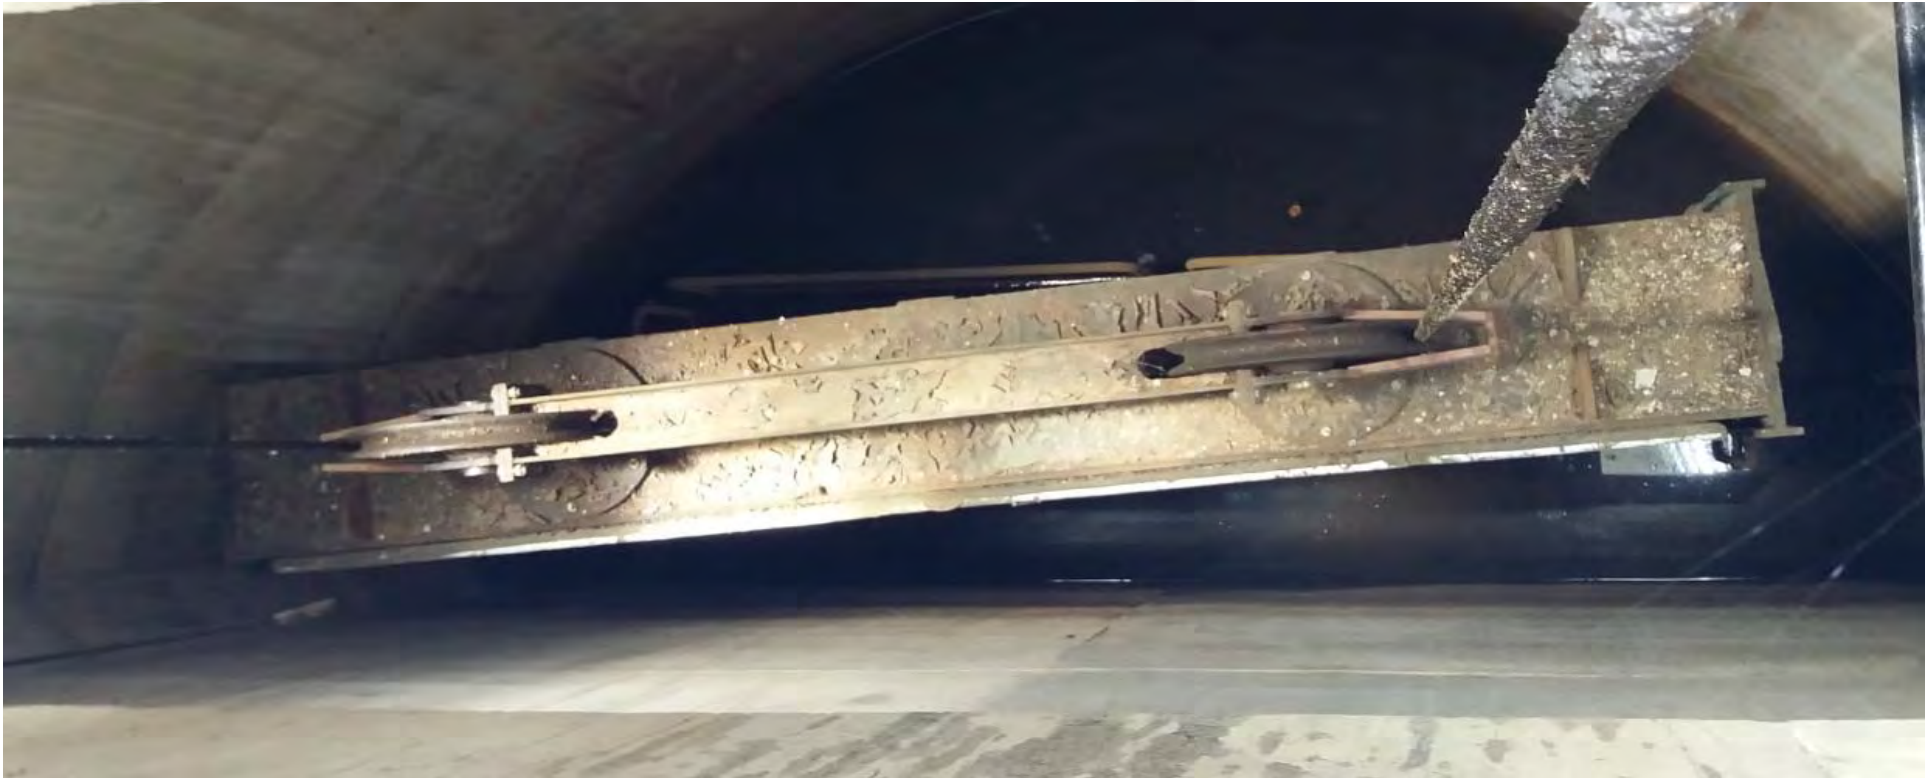
Fotografía de desalineación de ataguía. No puede ser maniobrada porque el puente grúa que la acciona no se puede utilizar al estar afectados todos los pilares que lo sustentan.
