# **Auscultación tras el terremoto de Ecuador el 16 de abril 2016**

René Gómez López de Munain.  
Confederación Hidrográfica del Ebro.

# PRESAS DE ECUADOR INSPECCIONADAS

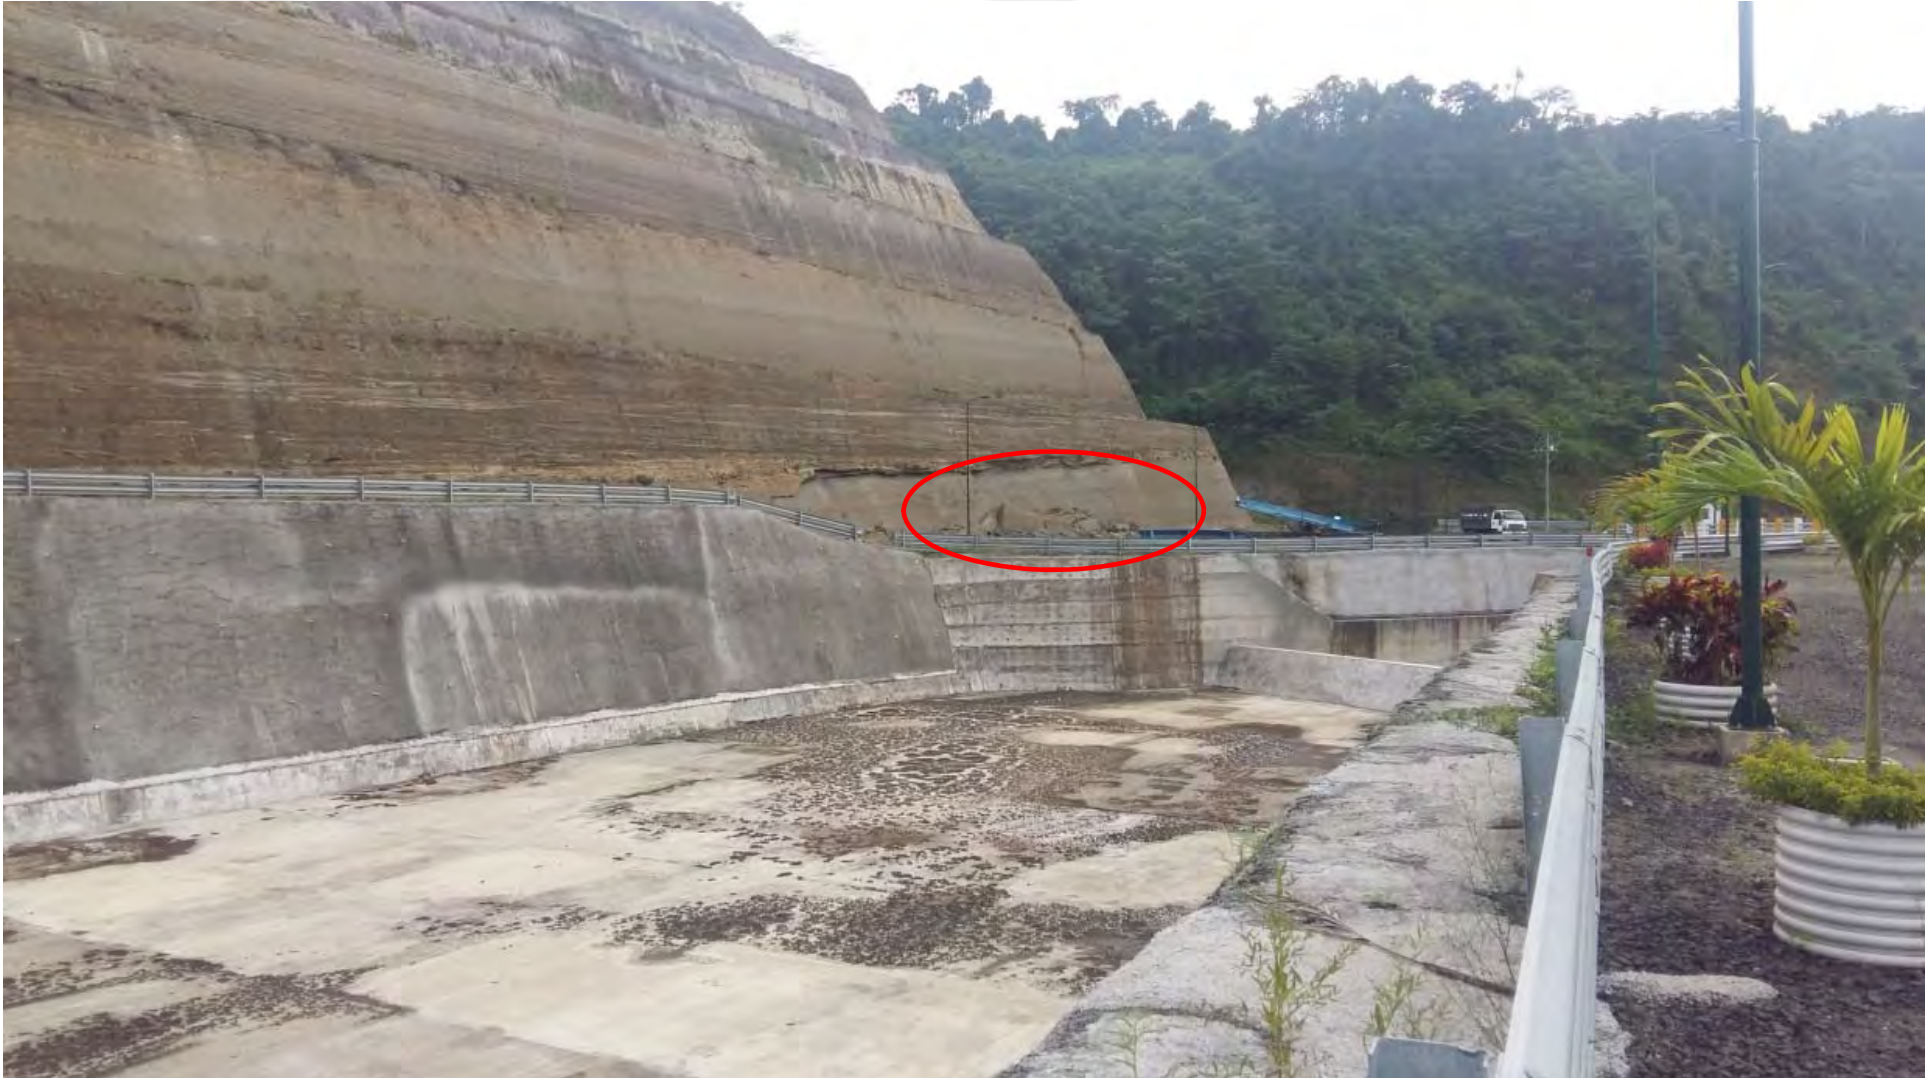
. Deslizamientos en la margen izquierda aguas abajo de la presa, junto al vertedero.

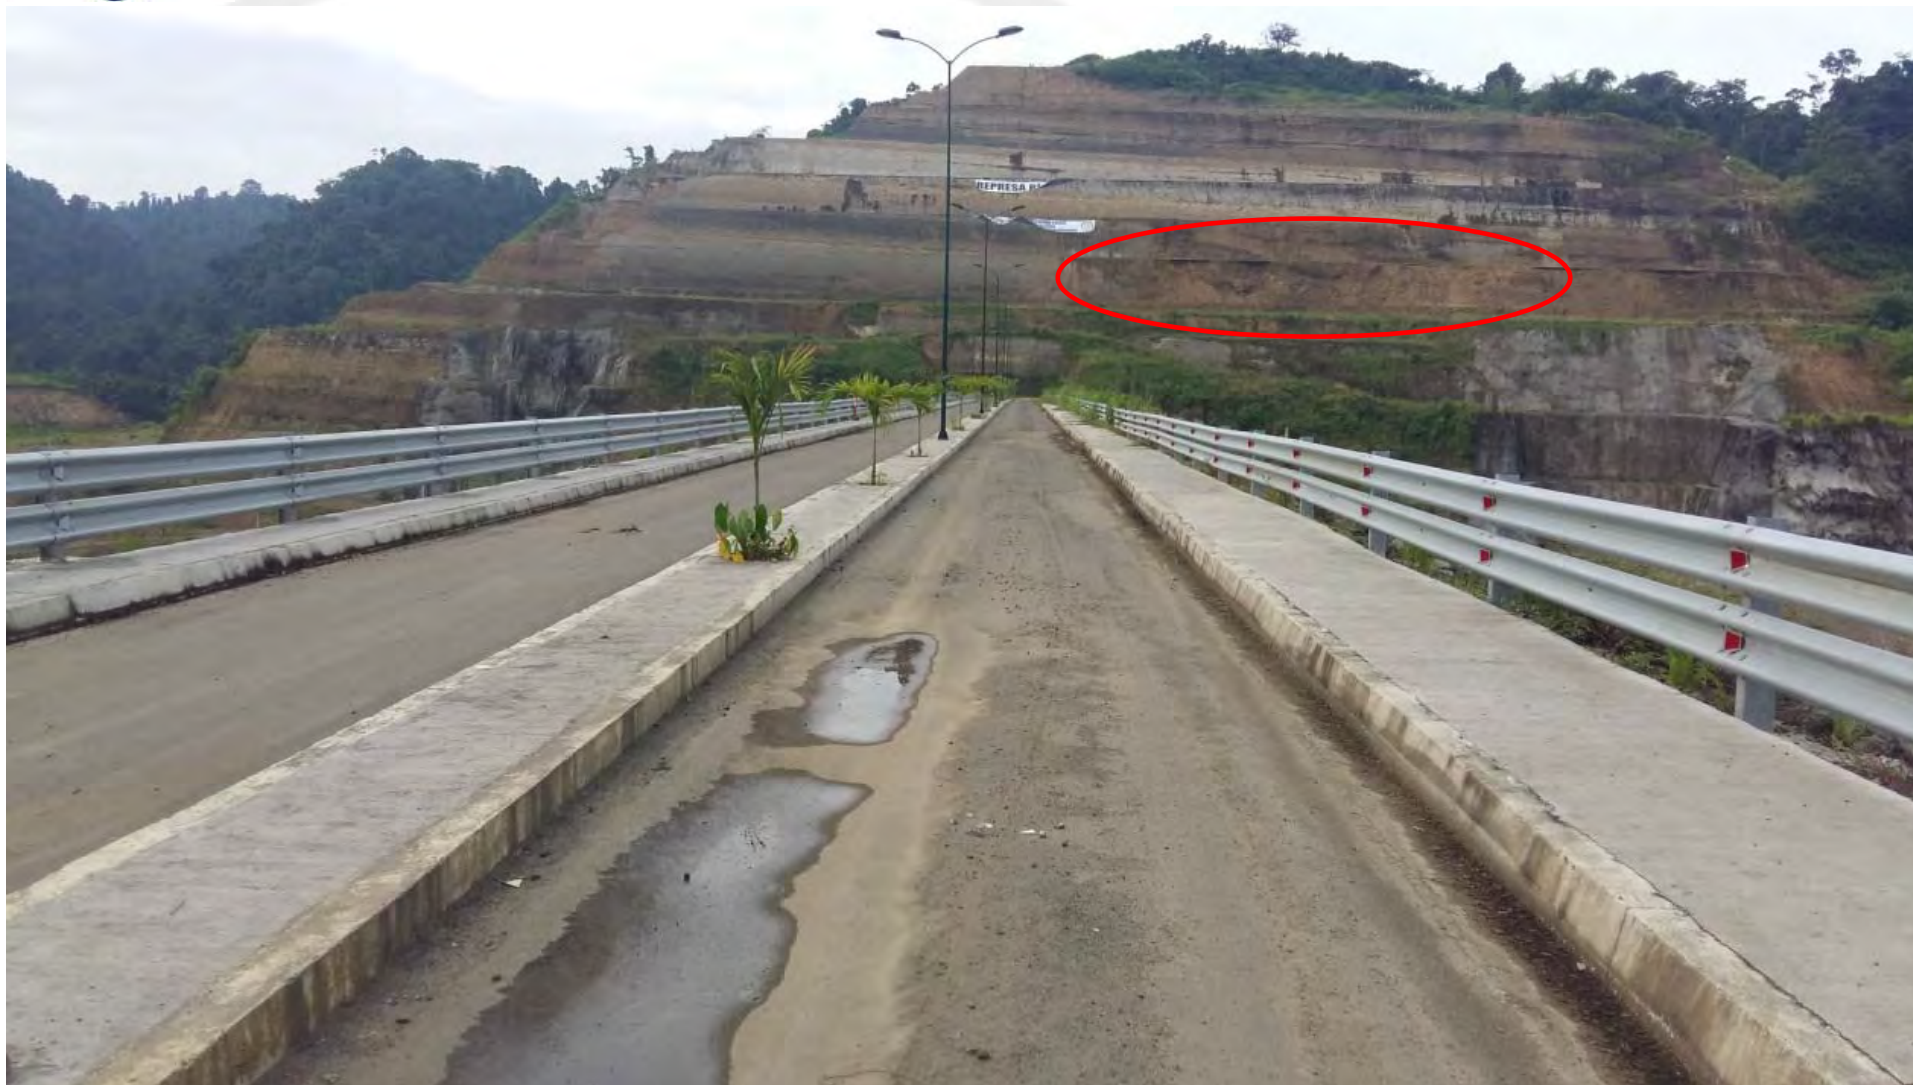
Deslizamientos en la margen derecha aguas arriba de la presa

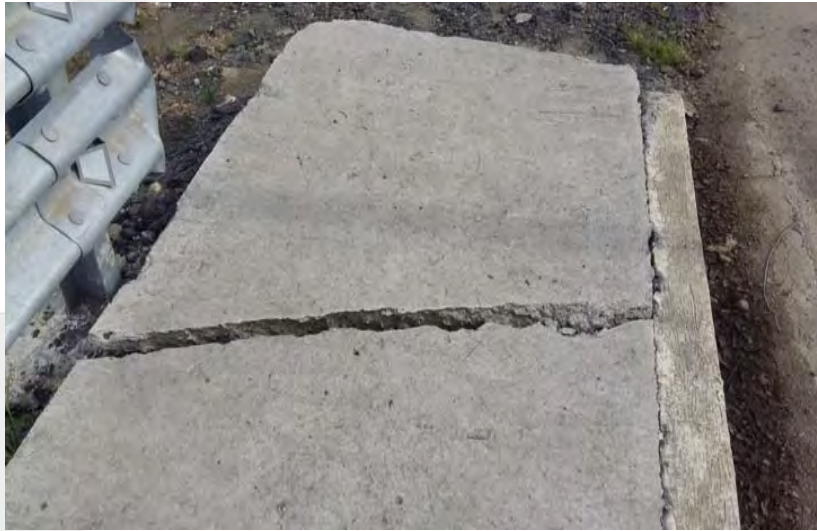
Acera de aguas arriba

Grieta de 3 cm de separación en la solera de hormigón en masa de la acera de coronación en su lado de aguas arriba y en menor cuantía en la acera de aguas abajo.

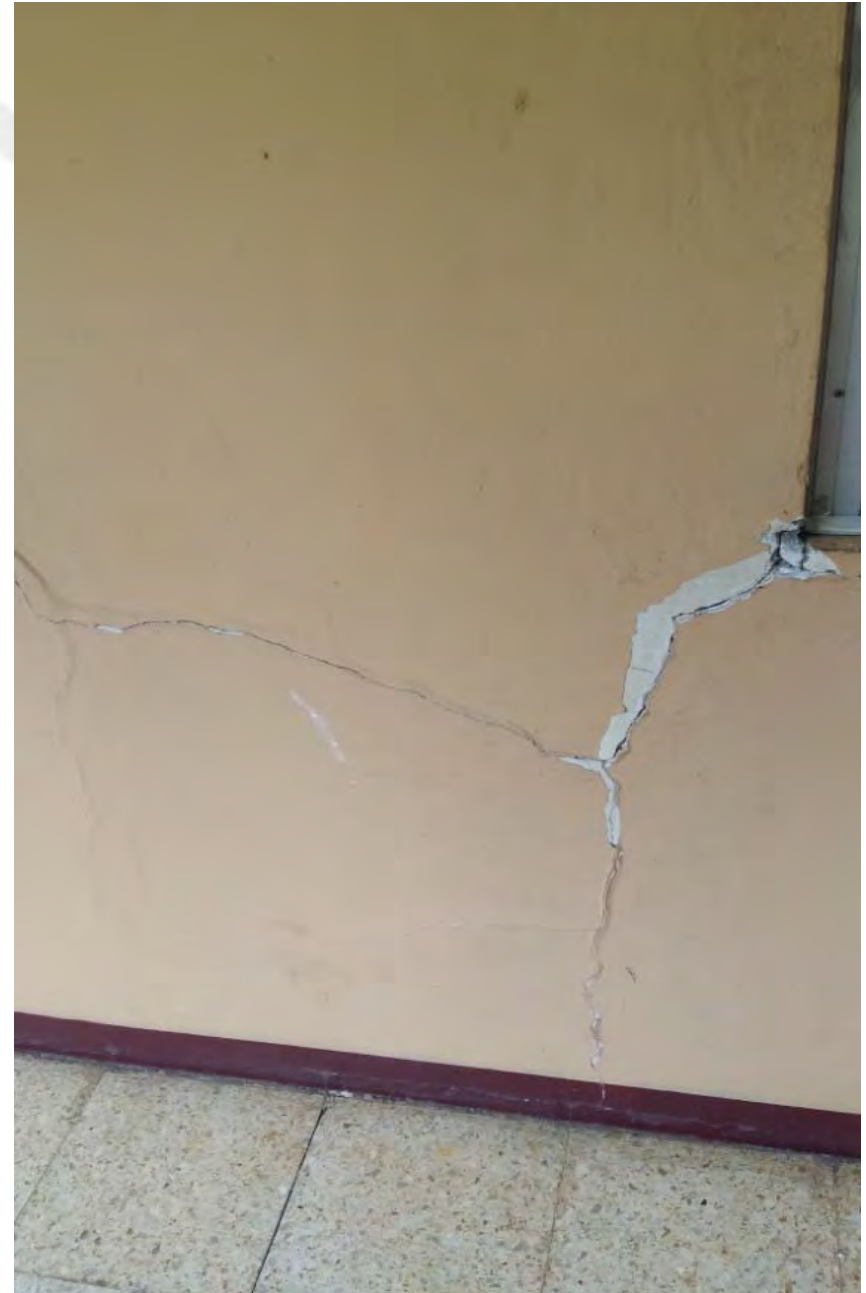
- Sólo se han registrado grietas poco importantes en la tabiquería de las edificaciones que constituyen las oficinas e instalaciones de la presa.

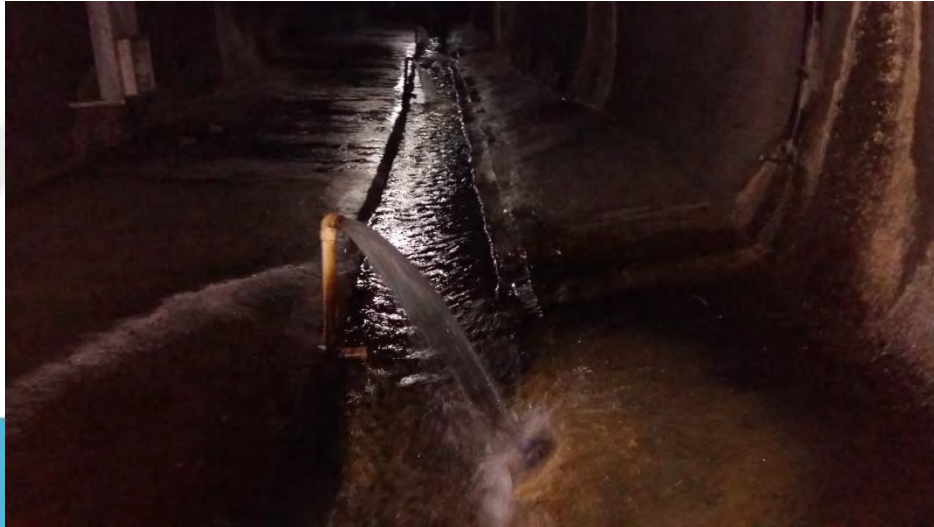
Filtraciones en drenes verticales de la galería gunitada del estribo derecho

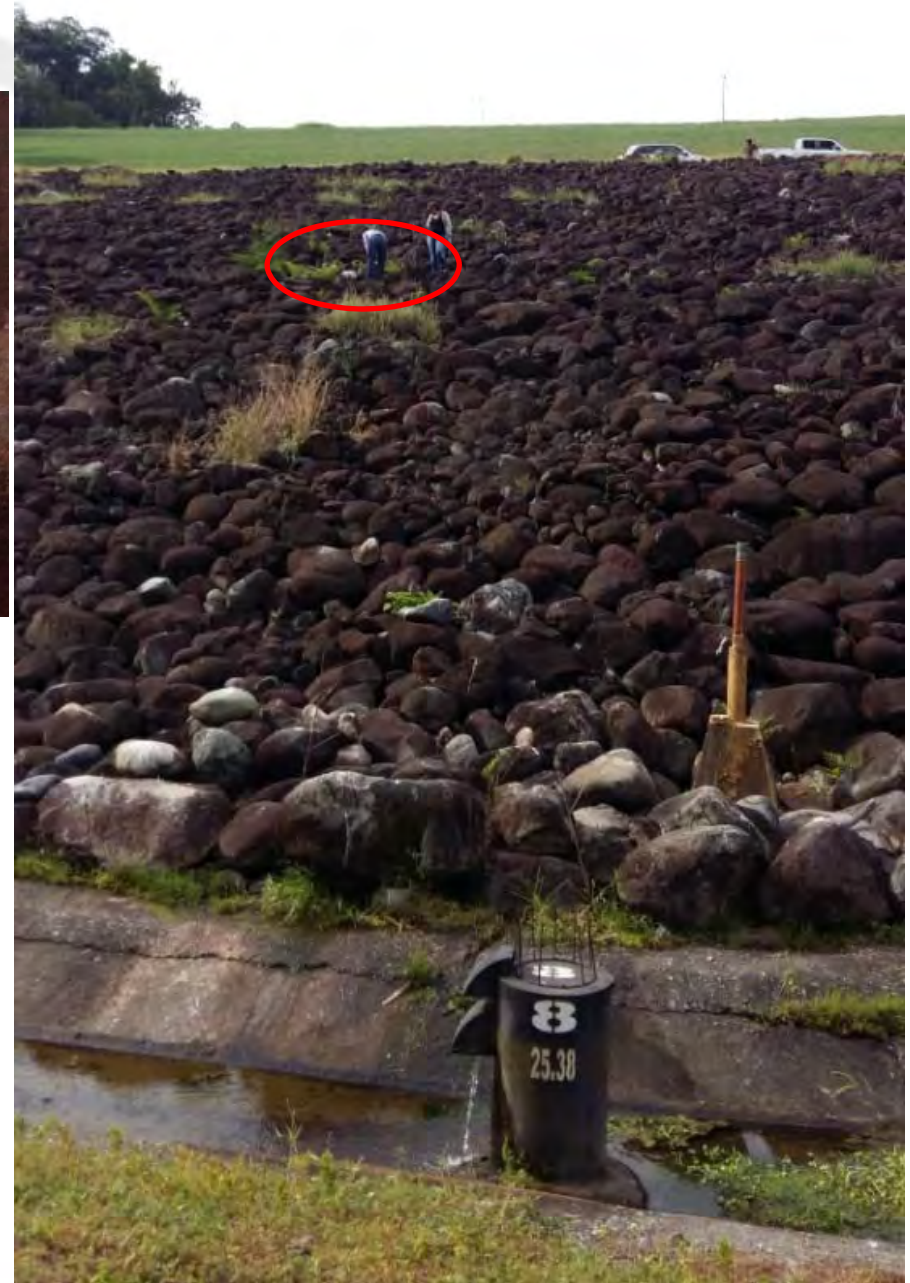
Filtración entre Berma 25 y Berma 42 y pozo de alivio en pie

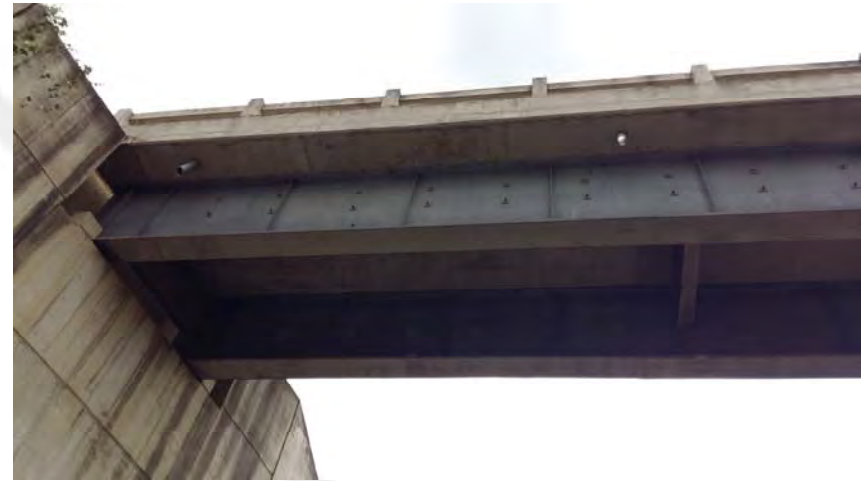
Movimiento de 4 cm del tablero metálico del puente sobre el vertedero en la dirección de su eje mayor.

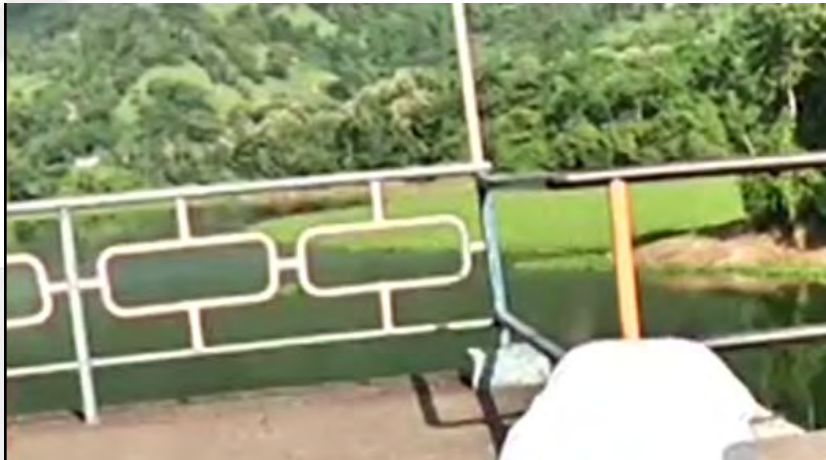
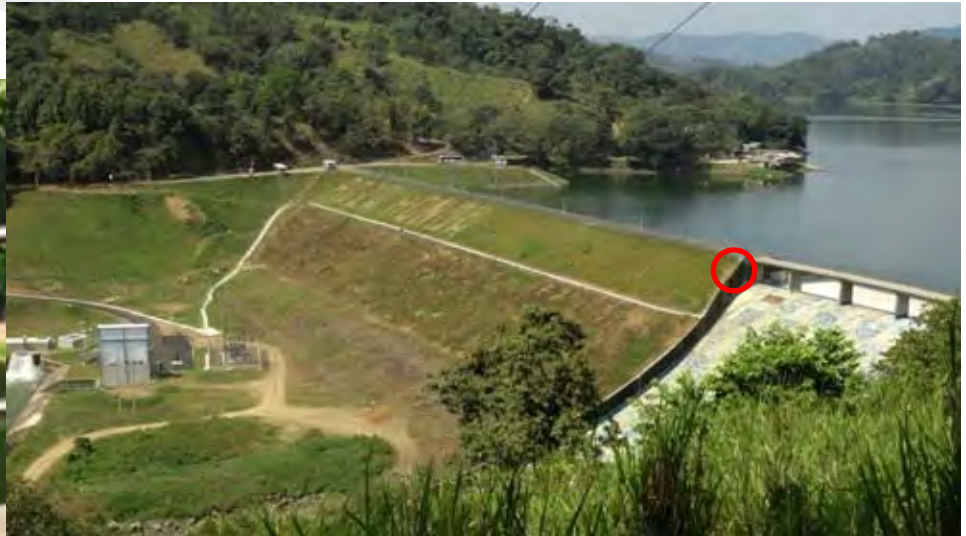
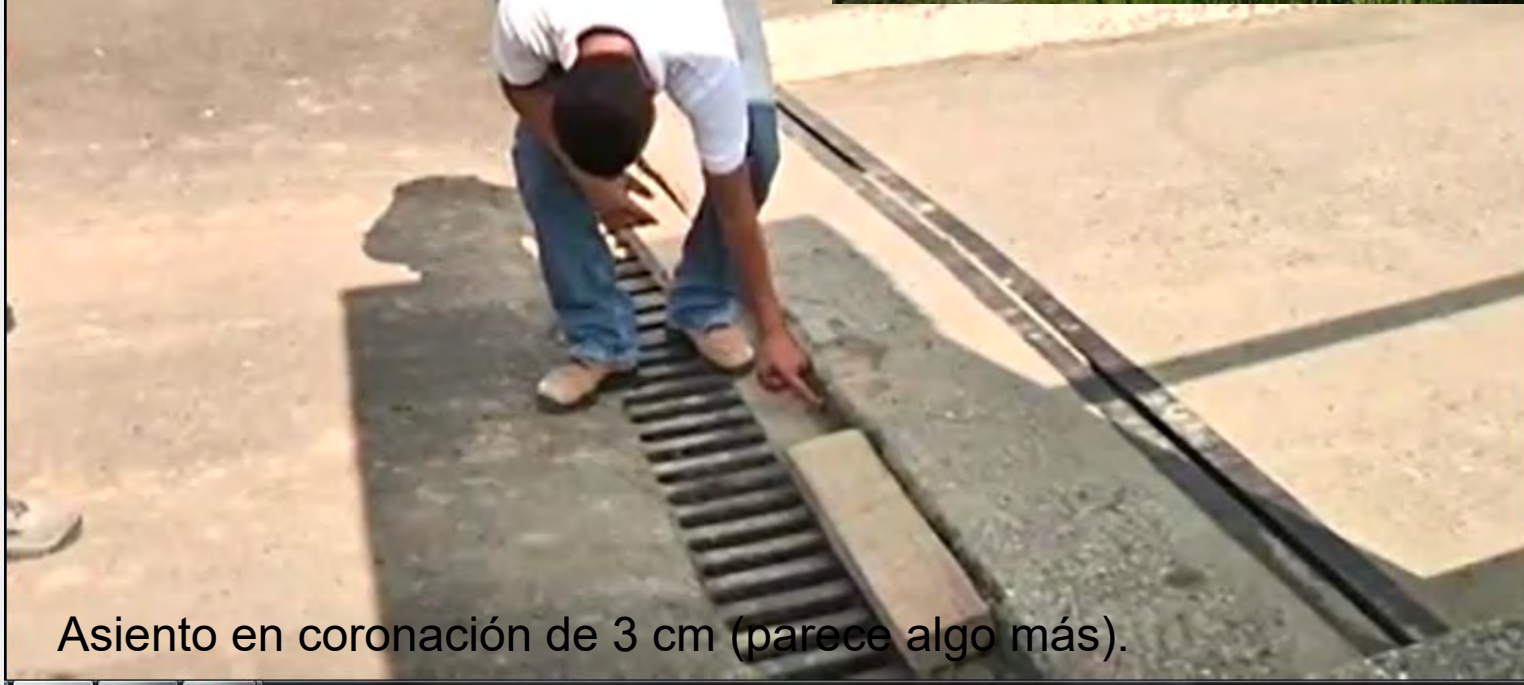
Asiento en coronación de 3 cm (parece algo más).
