**JORNADA DE BUENAS PRÁCTICAS Y NUEVAS TECNOLOGÍAS PARA LA CONSERVACIÓN Y MANTENIMIENTO DE PRESAS**

## **CONSERVACIÓN Y MANTENIMIENTO EN LAS PRESAS DE LA CONFEDERACIÓN HIDROGRÁFICA DEL EBRO**

Ramón Lúquez Llorente (Jefe de Explotación CHE)

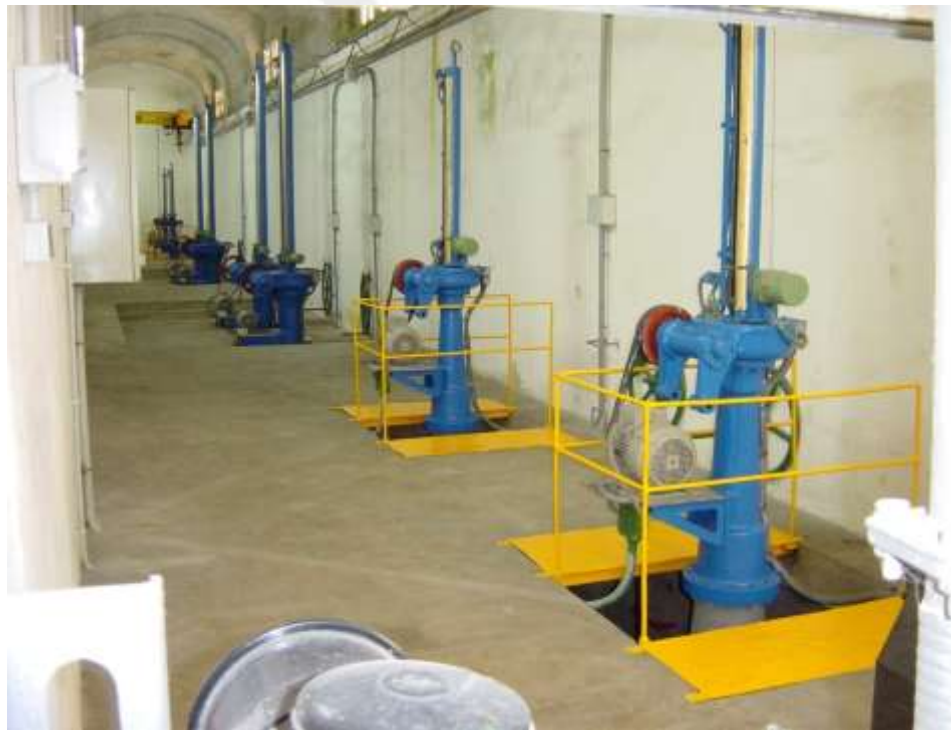
#### Compuertas tomas intermedias. Antes

Se puede apreciar que el sistema de elevación es mediante motor eléctrico y sólo hay una compuerta o válvula por conducto.

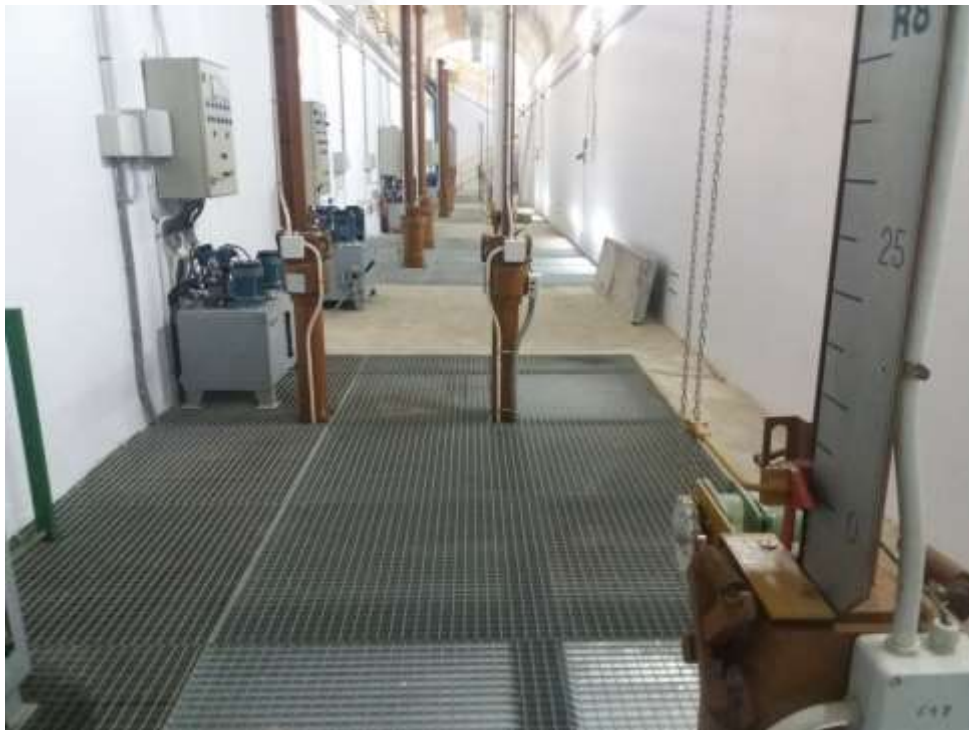
Se han sustituido todas las compuertas y válvulas existentes y se han instalado nuevas compuertas y válvulas aguas abajo.

Ahora hay seguridad y regulación.

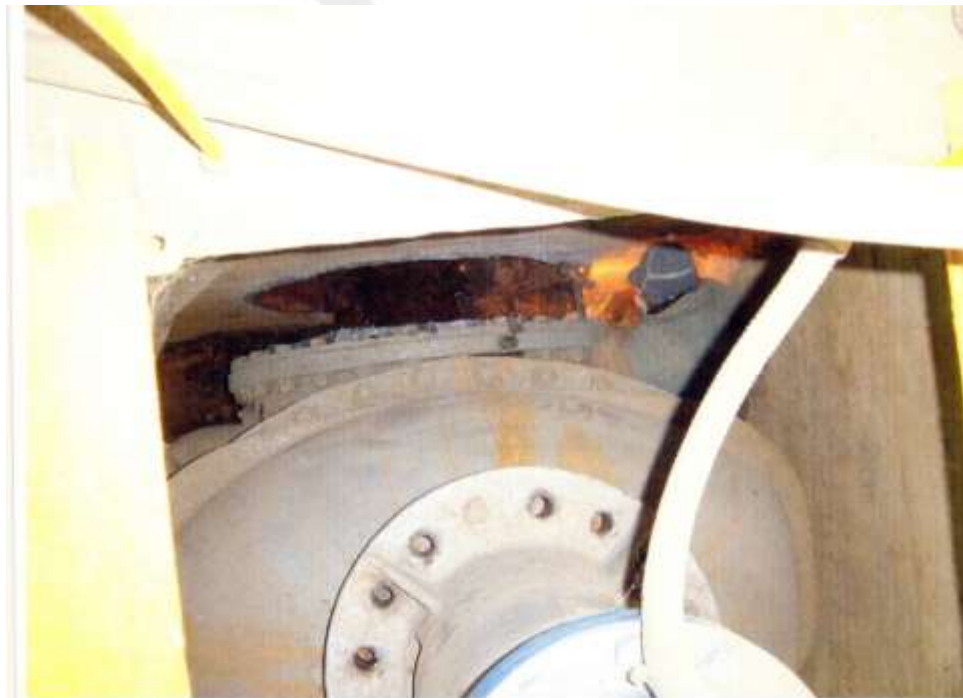
#### Compuertas tomas intermedias. Antes

Situación inicial de las compuertas Bureau 1250 x 950 mm.

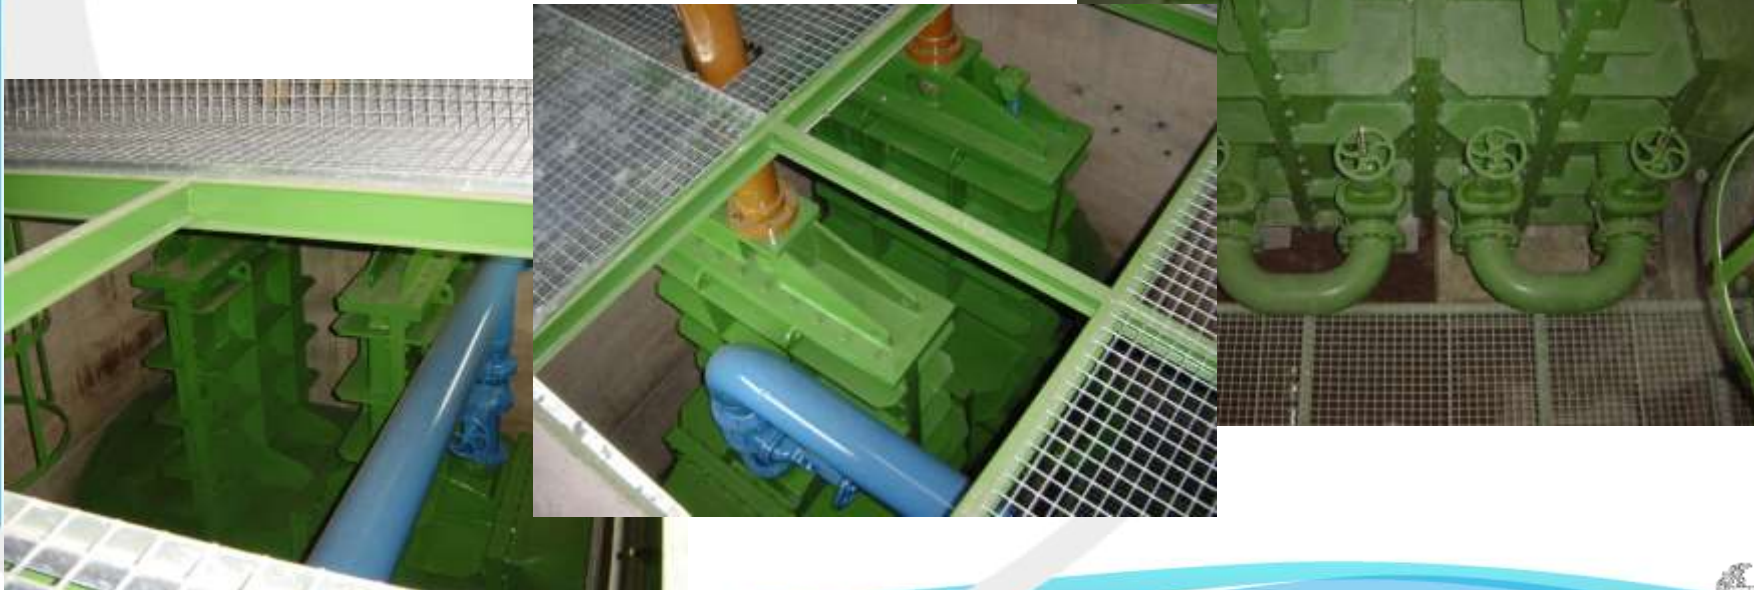
**Compuertas tomas intermedias. Después**

**Situación actual de las compuertas Bureau 1250 x 950 mm.**

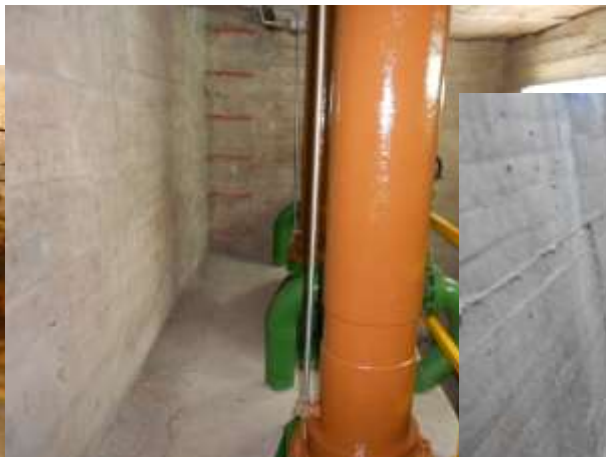
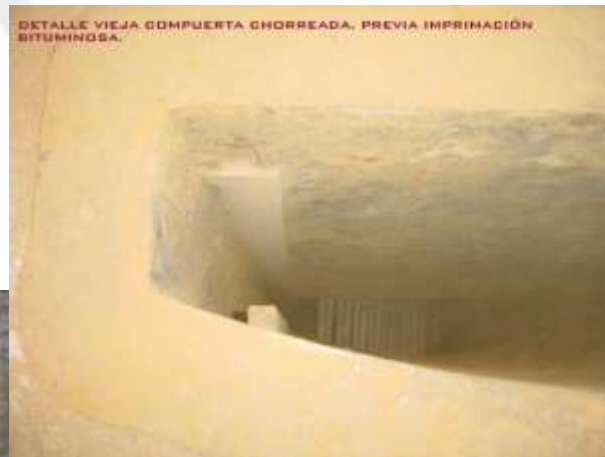
#### Compuertas tomas intermedias. Antes

Situación inicial de las compuerta Bureau 2500 x 1250 mm.

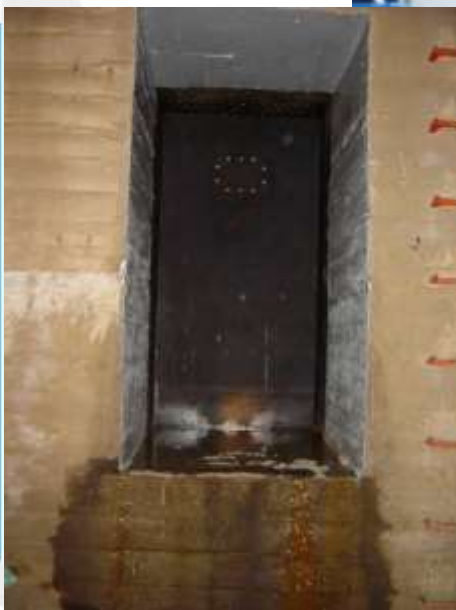
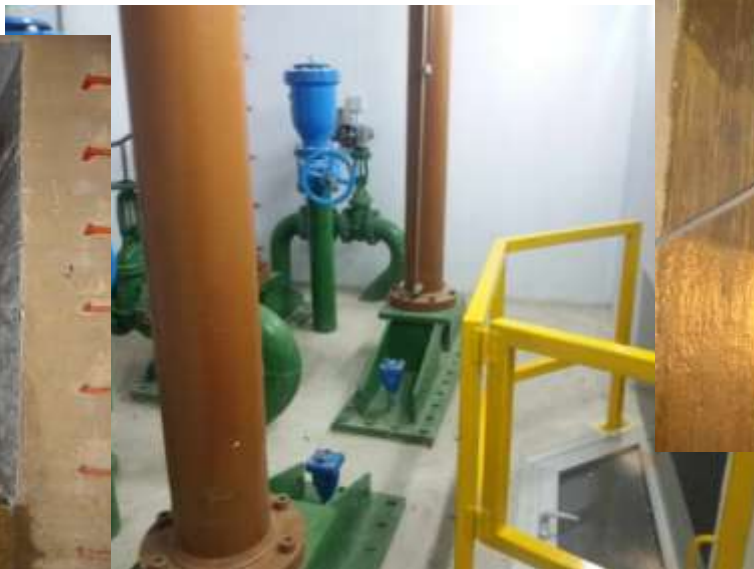
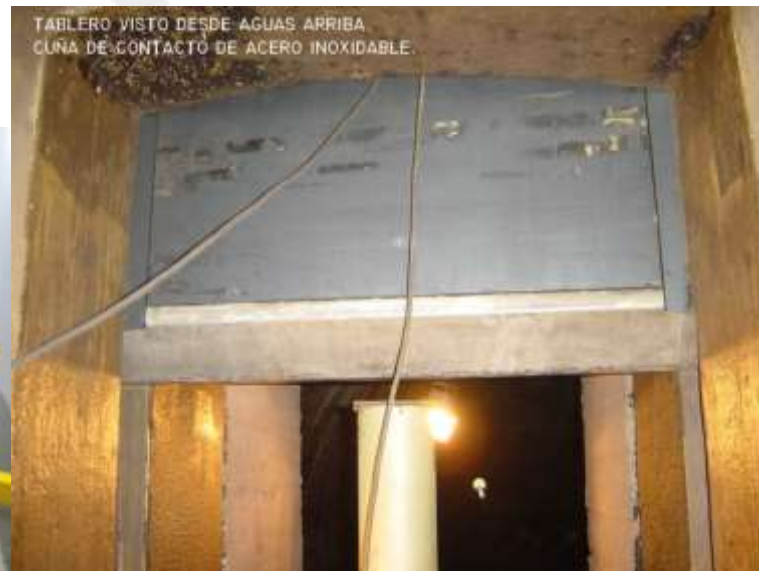
**Compuertas tomas intermedias. Después**

**Situación actual de las compuertas Bureau 2500 x 1250 mm.**

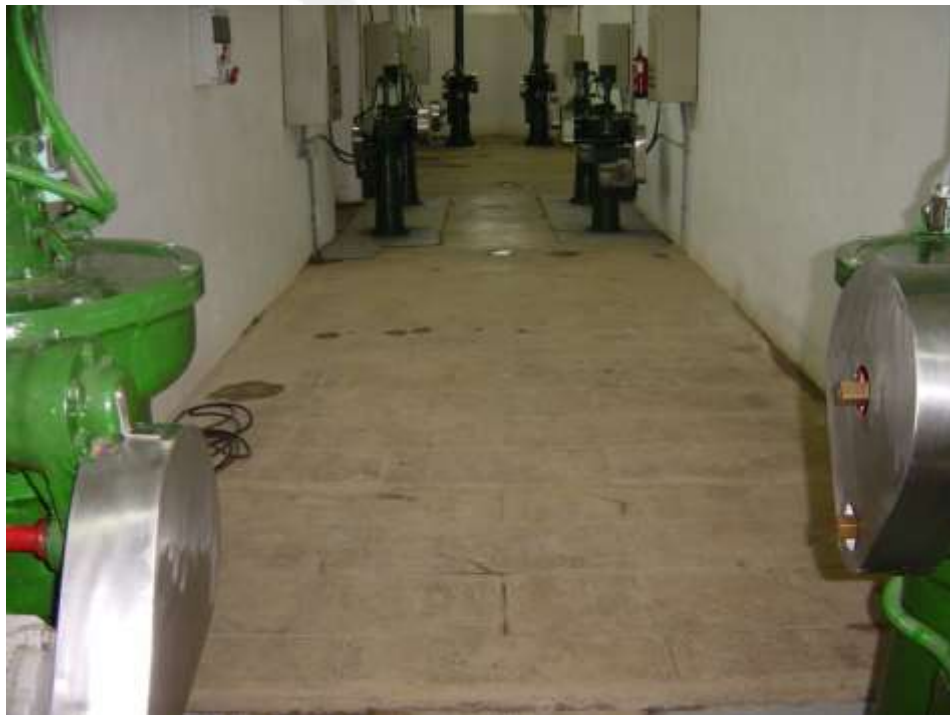
#### Compuertas desagüe de fondo lateral. Antes

Situación inicial cámara de maniobras. Los elementos de elevación son mediante motores eléctricos con husillo.

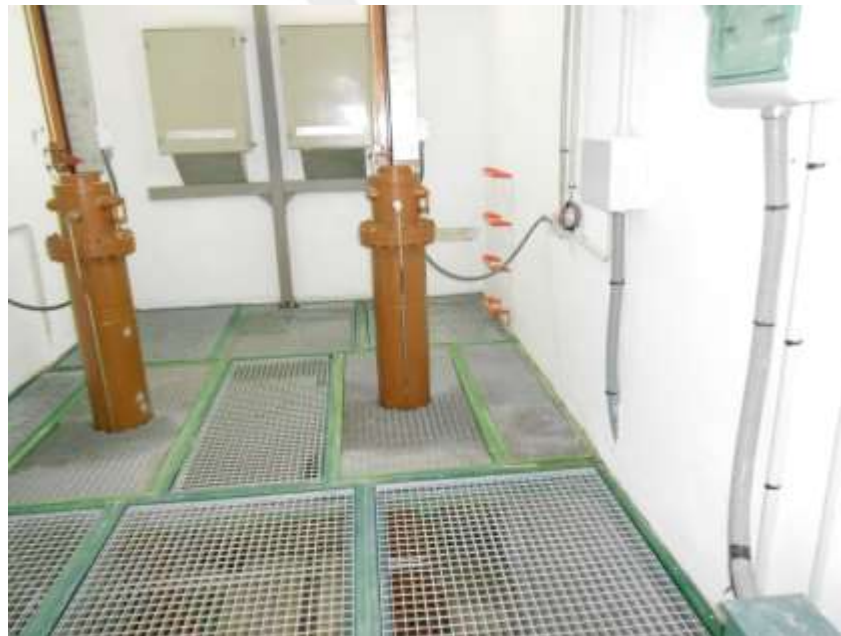
#### Compuertas desagüe de fondo lateral. Después

Situación actual de las compuertas Bureau 2000 x 1200 mm. Los elementos de elevación se han sustituido por circuitos óleo-hidráulicos.

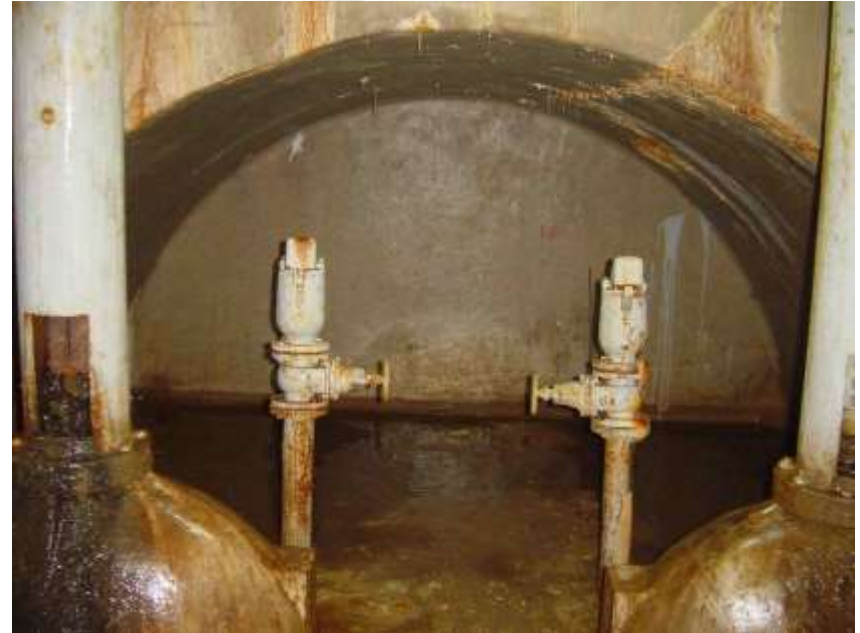
#### Compuertas desagüe de fondo lateral. Antes

Situación inicial de las compuertas Bureau 1000 x 800 mm.

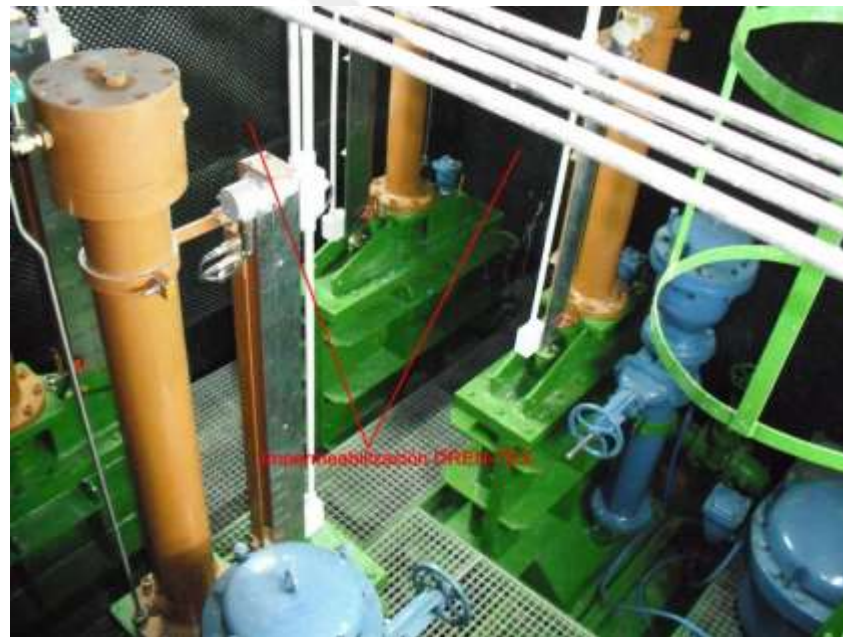
**Compuertas desagüe de fondo lateral. Después**

**Situación inicial de las compuertas Bureau 1000 x 800 mm.**

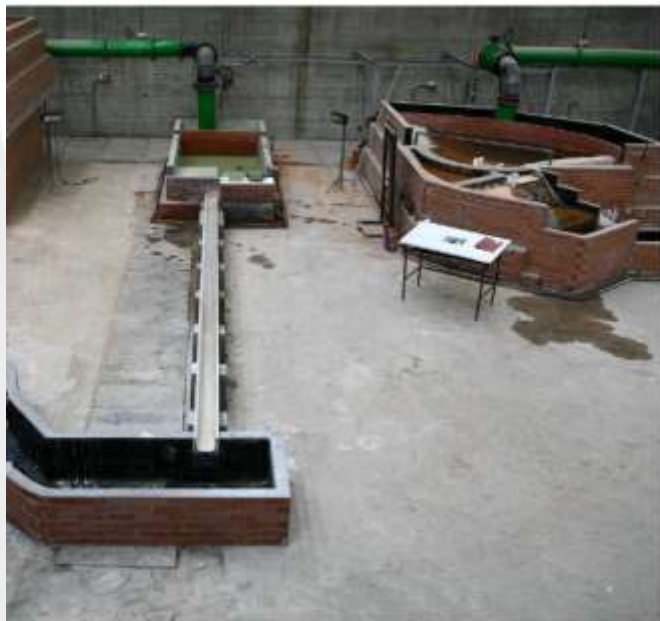
Fotografía nº 10. Vista general del modelo.

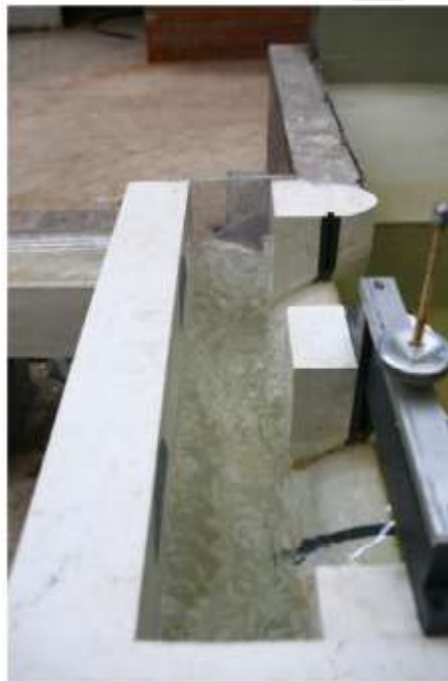
Fotografía nº 19. Caudal de 50 m<sup>3</sup>/s.

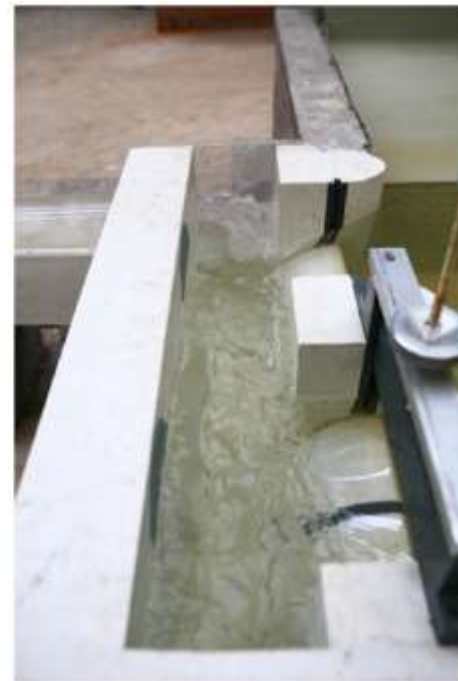
Fotografía nº 20. Caudal de 70 m<sup>3</sup>/s.

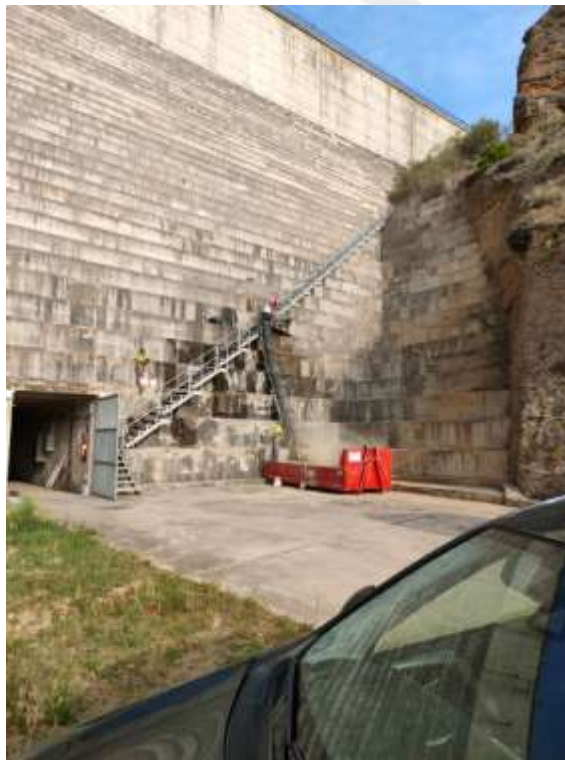
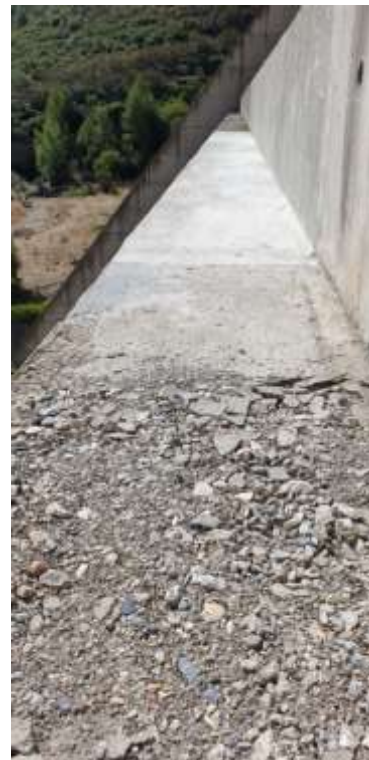
- El paramento de aguas abajo presenta un deterioro superficial, posiblemente por filtraciones a través del cuerpo de presa y a los ciclos de hielo-deshielo.

- Limpieza y eliminación de tratamientos deteriorados.
- Canalización de filtraciones, mediante perforación Ø30 mm, profundidad de 30-40 cm y colocación de tubo de PE.
- Regularización con morteros **Concreseal Plastering** para espesores de 5 mm y **Maxrite F** para espesores de 5-20 mm.
- Tratamiento protector antiflorescencias con **Maxclear Sulfat**.
- Tratamiento superficial osmótico **Maxseal Super** que impermeabiliza a presión directa e indirecta.

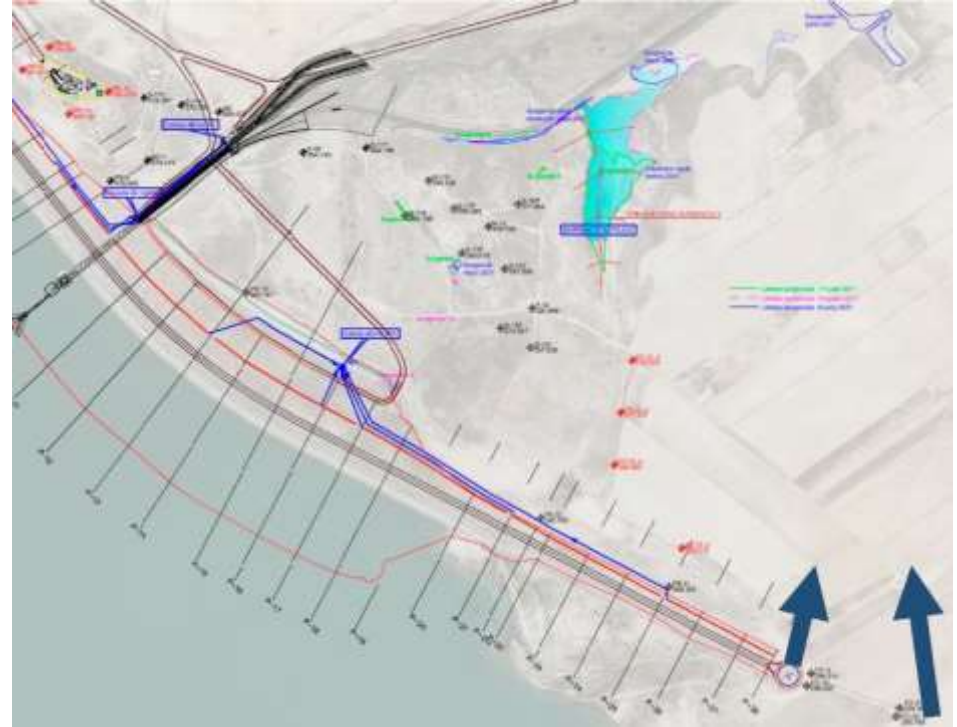
- Con la puesta en carga se detectaron unas filtraciones en los terrenos de la margen derecha, próximos al estribo de la presa.

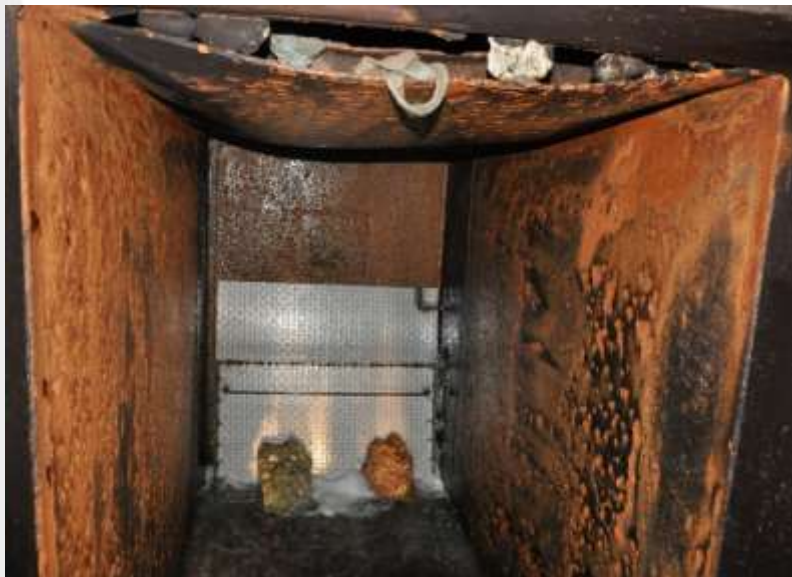
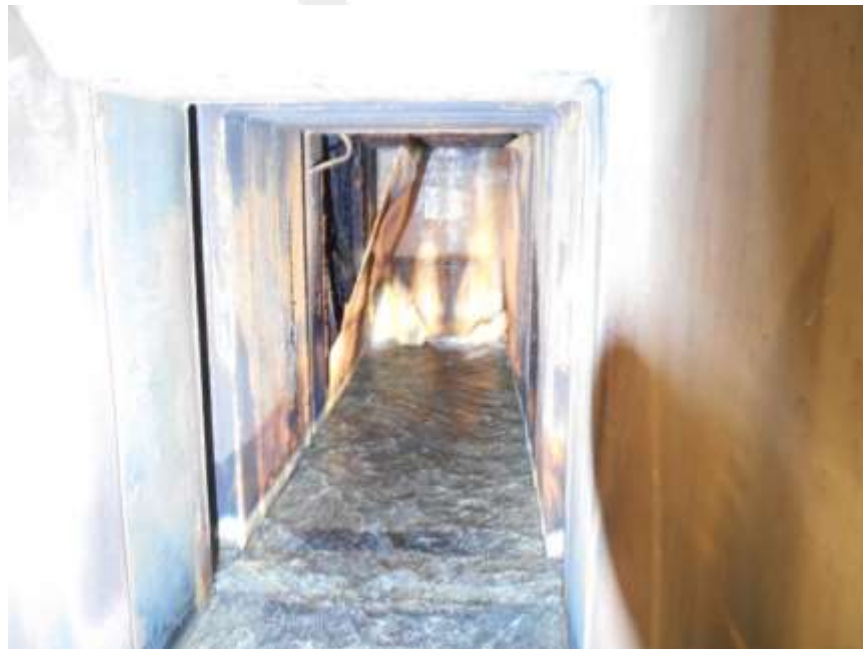
COLAPSO DEL BLINDAJE ENTRE C1 Y C2

CONDUCTO DERECHO

CONDUCTO IZQUIERDO

- Se decide cambiar el blindaje deteriorado.
- Se opta por sustituir las compuertas Bureau por otras nuevas.

- Se procede a inspeccionar el conducto del desagüe de fondo aguas arriba de las compuertas.
- Se decide colocar un escudo en los conductos para asegurar su impermeabilización.
- Se corta el hormigón con hilo de diamante.
- Se retira el blindaje deteriorado y las compuertas de seguridad y regulación de los dos conductos.
- Se coloca el nuevo blindaje y las nuevas compuertas.
- Se hormigona el conjunto con hormigón autocompactante.
- Por último, se retira el escudo.

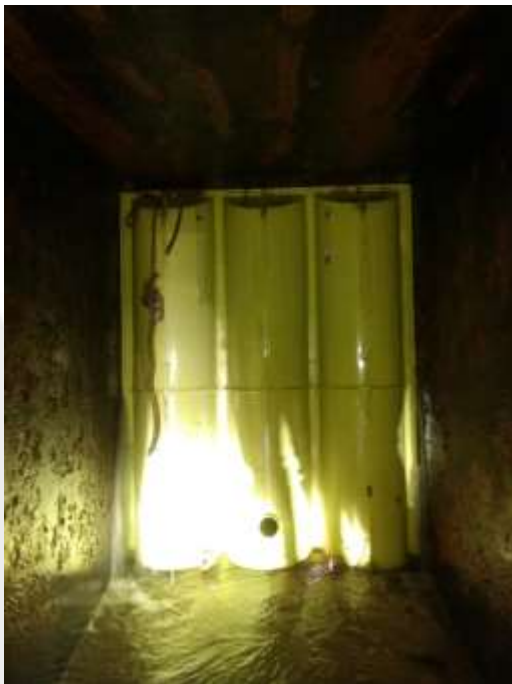
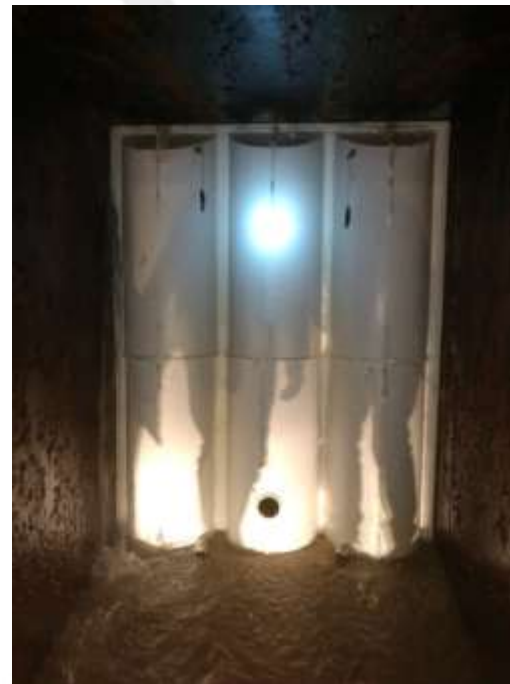
#### ESCUDOS COLOCADOS

CONDUCTO  
DERECHO

CONDUCTO  
IZQUIERDO
