JORNADA DE SEGURIDAD DE PRESAS DE ESTÉRILES MINEROS

# PROYECTO DE RECRECIMIENTO DEPÓSITOS DE ESTÉRILES DE RIOTINTO

## ASPECTOS GEOTÉCNICOS

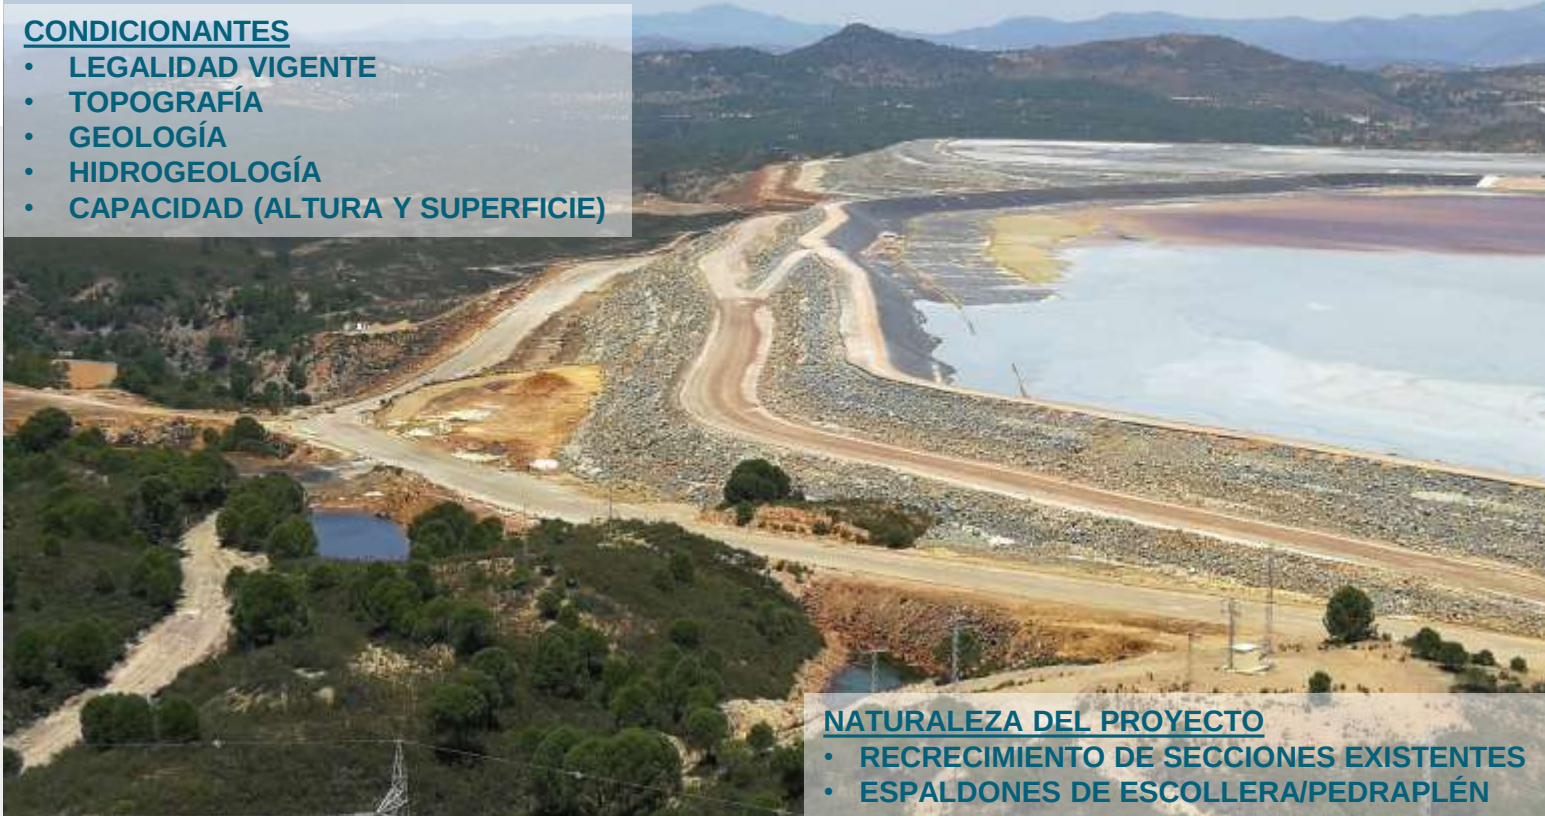
# CAPACIDAD VS. NECESIDAD DE ALMACENAMIENTO. 2018. ELECCIÓN DE EMPLAZAMIENTO.

## CONDICIONANTES

- LEGALIDAD VIGENTE
- TOPOGRAFÍA
- GEOLOGÍA
- HIDROGEOLOGÍA
- CAPACIDAD (ALTURA Y SUPERFICIE)

## NATURALEZA DEL PROYECTO

- RECRECIMIENTO DE SECCIONES EXISTENTES
- ESPALDONES DE ESCOLLERA/PEDRAPLÉN

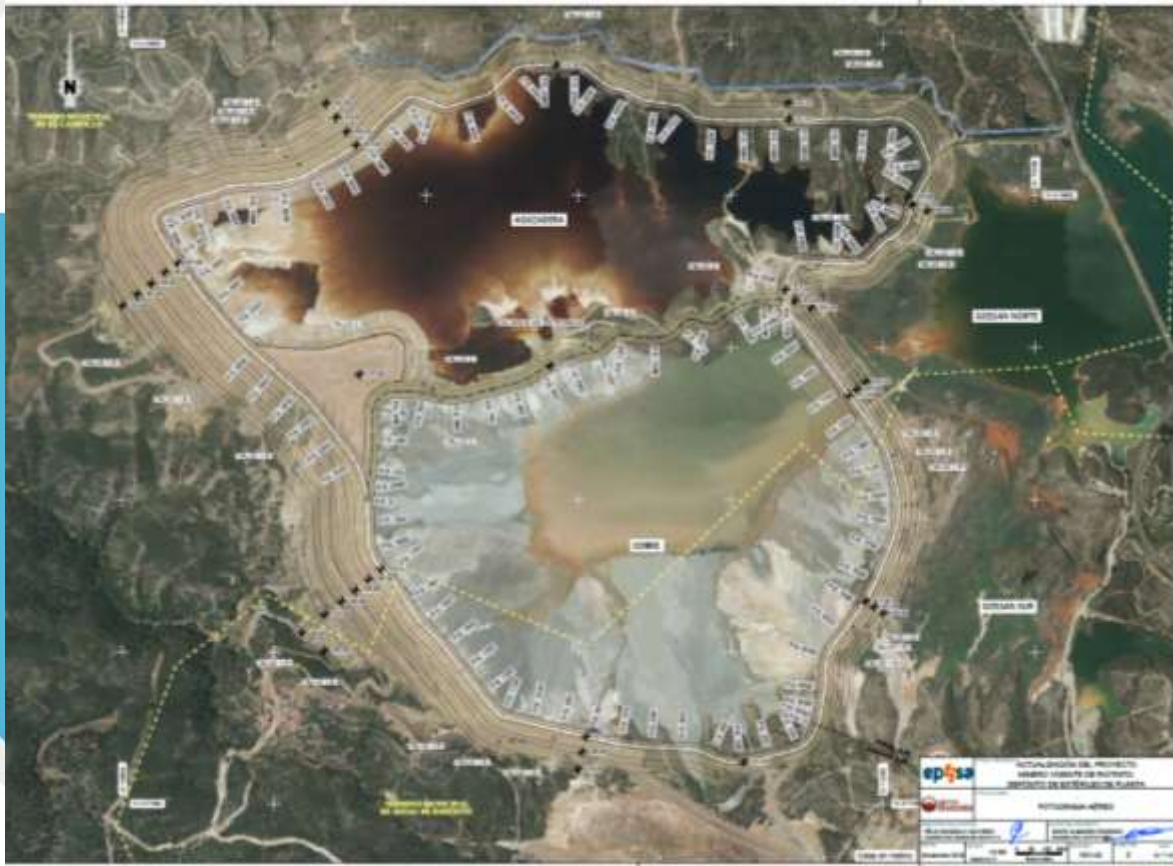
# ACTUALIZACIÓN DEL PROYECTO MINERO VIGENTE DE RIOTINTO: DEPÓSITO DE ESTÉRILES DE PLANTA. 2019.

| Horizonte estimado | 12 años |
| Ampliación de vaso | 117 Mm3<br>176 Mt |
| Altura dique | 146 m |
| Longitud eje | 8,33 km |

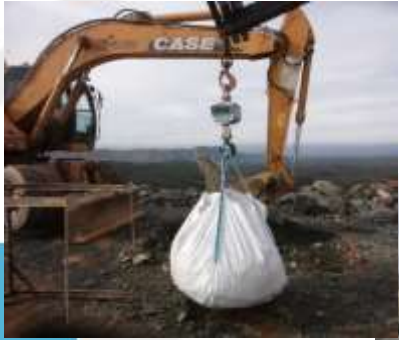
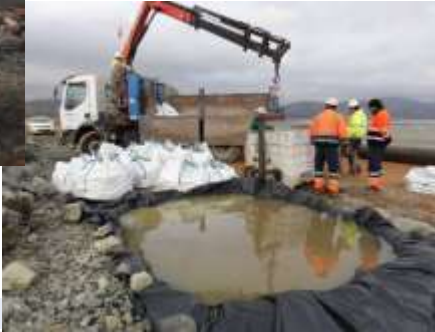
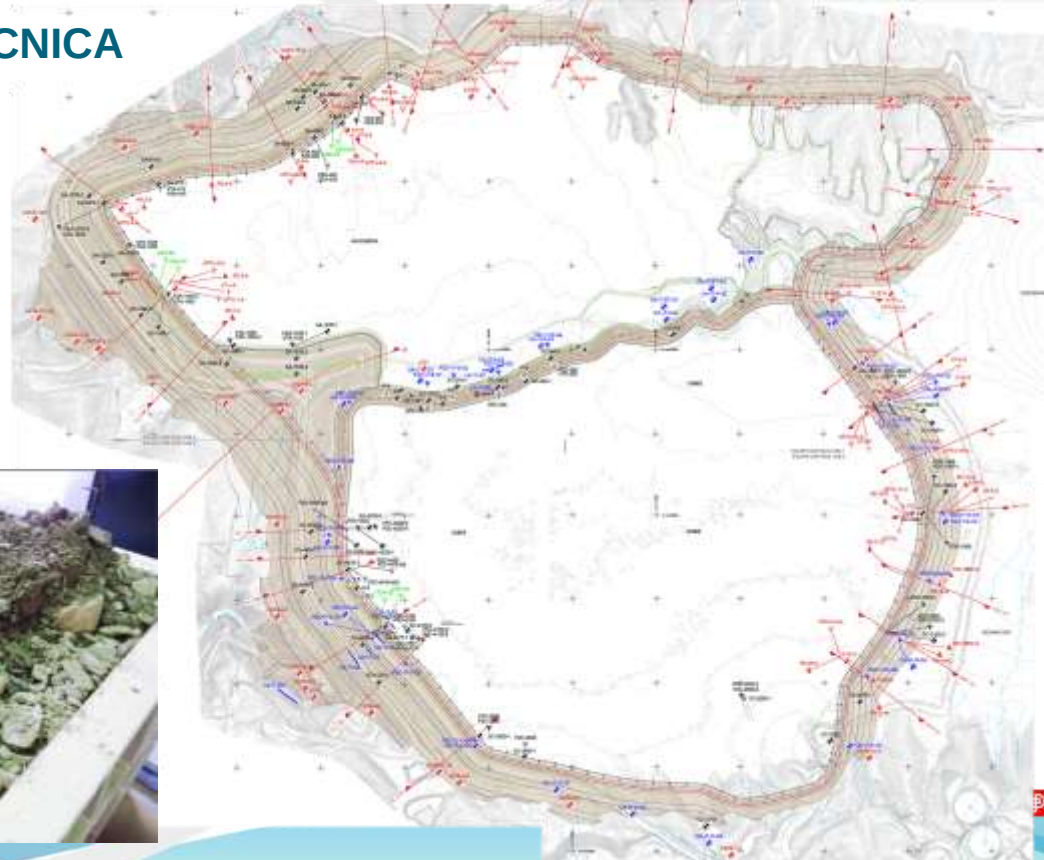
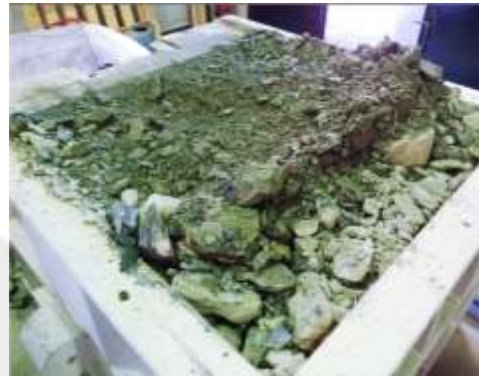
## CAMPAÑA GEOTÉCNICA

### DIQUES/LAMAS/TN

| 22 SONDEOS | 495 m |
| 18 CPTU – 40 DISIPACIONES | 14-38 m |
| 130 VANE TEST | 7 EMPLAZAM |

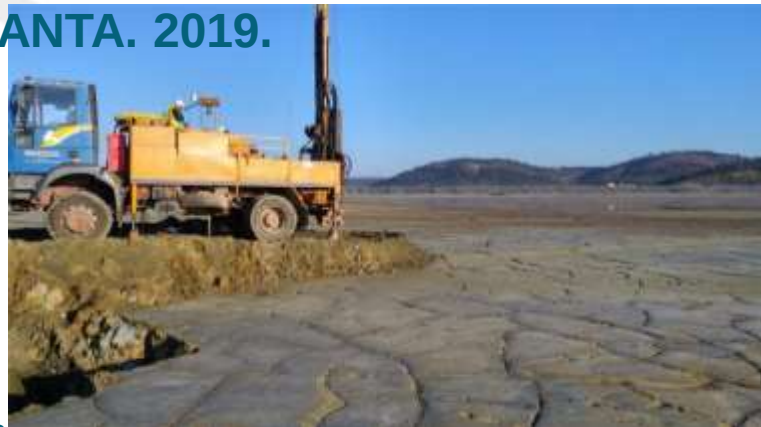
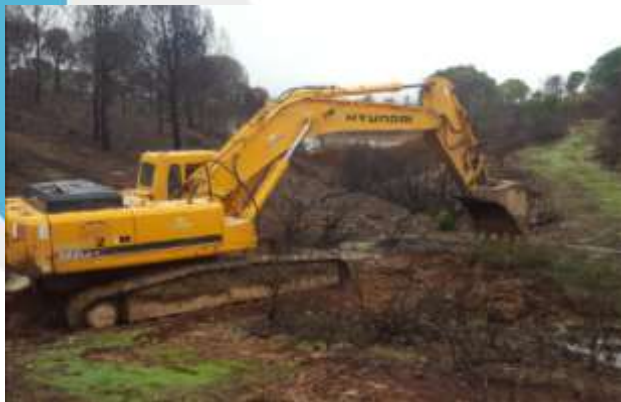
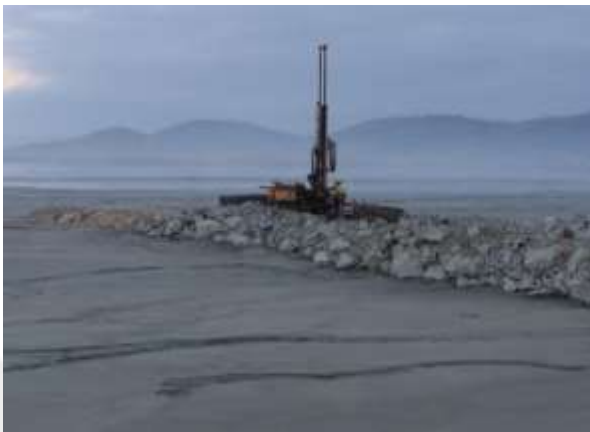
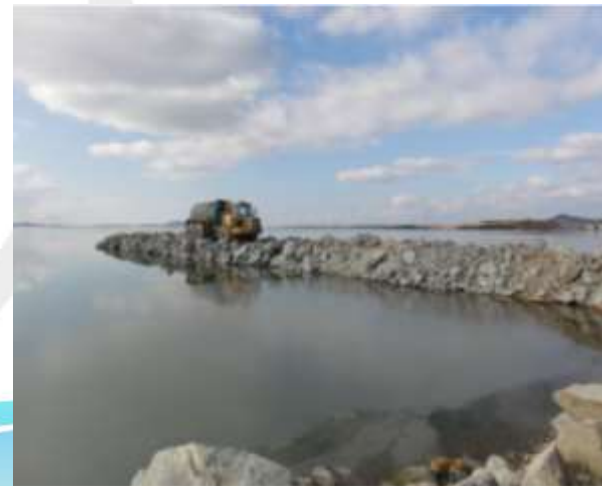
- UG-01. Estériles recientes arenosos de spigotting. EARS.
- UG-02. Estériles de cobre arenosos. EAC.
- UG-03. Estériles de gossan arenosos. EAG.
- UG-04. Estériles de cobre limo-arcillosos. ELC.
- UG-05. Estériles de gossan limo-arcillosos. ELG.
- UG-06. Dique antiguo de gossan. Núcleo de Gossan. DNG.
- UG-07. Arenas ciclonadas de cobre. DAC.
- UG-08. Arenas ciclonadas de gossan. DAG.
- UG-09. Dique de escollera/pedraplén compactado. DEP.
  - UG-09a. Dique de escollera/pedraplén compactado. Secciones existentes.
  - UG-09b. Dique de escollera/pedraplén compactado. Secciones proyectadas.
- UG-10. Sustrato pizarroso. SPZ.

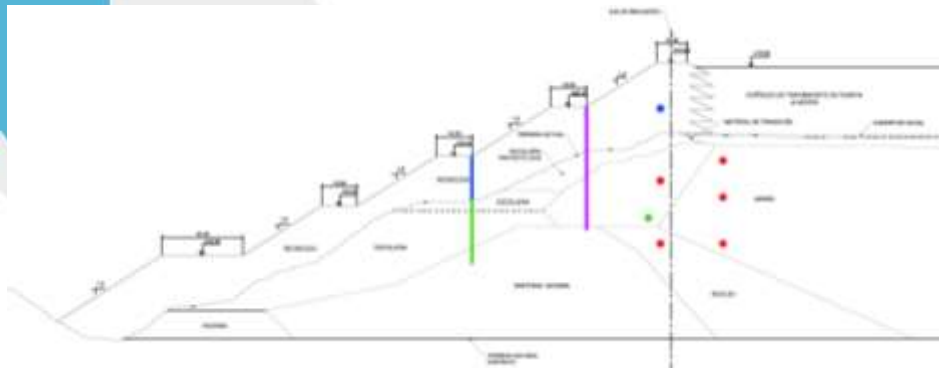
## PLAN DE AUSCULTACIÓN 2019.

CONTROL DE PARÁMETROS DE CONSOLIDACIÓN Y SOBREPRESIONES. CPTU.

CONTROL DE CAUDALES DE FILTRACIÓN. ZONAS DE BOMBEO.
