# **RESTAURACIÓN DEL RÍO COFIO Y ELIMINACIÓN DE LA PRESA DE ROBLEDO DE CHAVELA (MADRID)**

Lidia Arenillas Girola  
Jefa de Servicio de Estudios  
Medioambientales  
C.H.T.

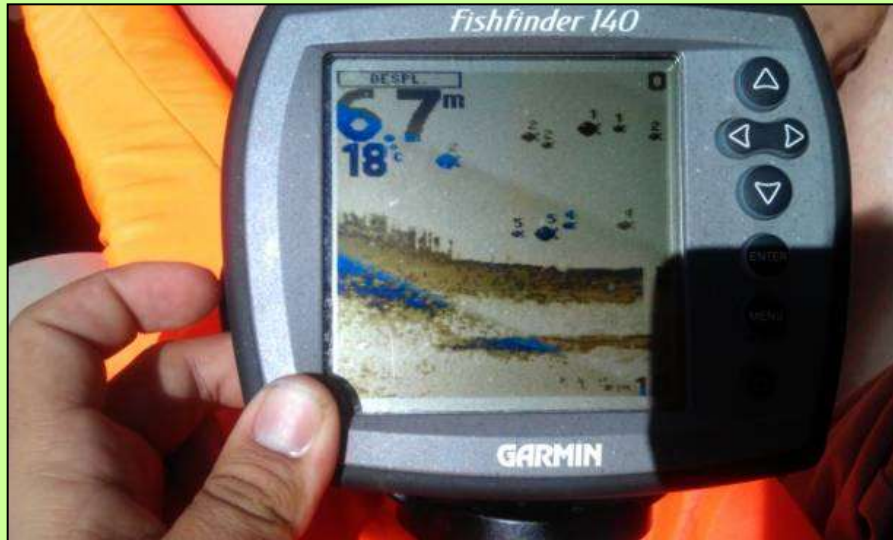
Muestreo mediante ecosonda de la ictiofauna y del espesor de la capa de sedimentos depositada en el vaso

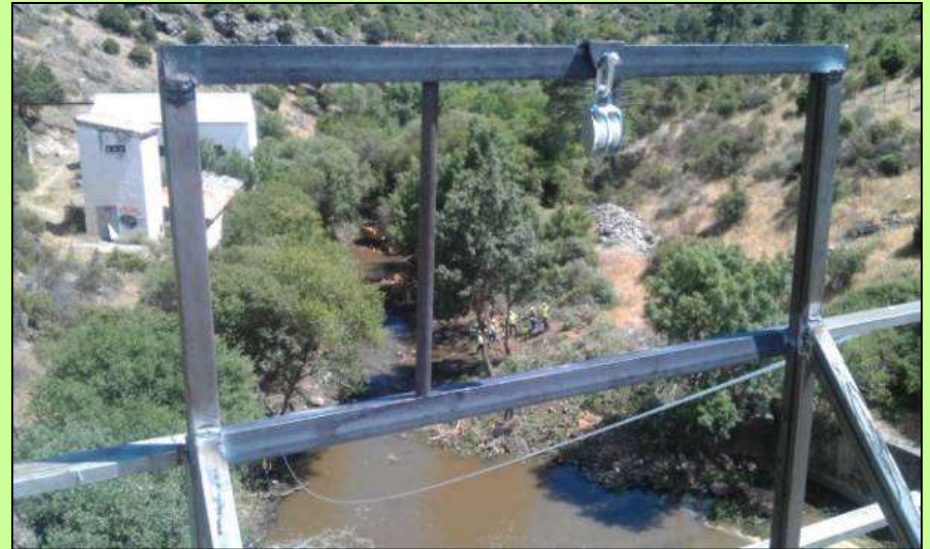
Instalación de tirolina para el trasvase de peces

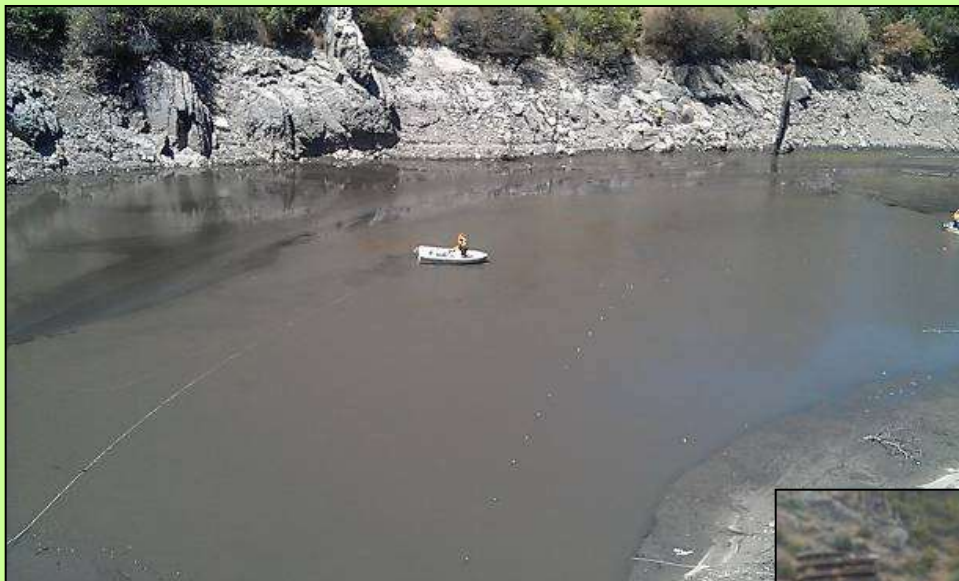
Ejecución de labores de despesque mediante pesca eléctrica. 11.500 peces. Recogida de 2.100 peces muertos.

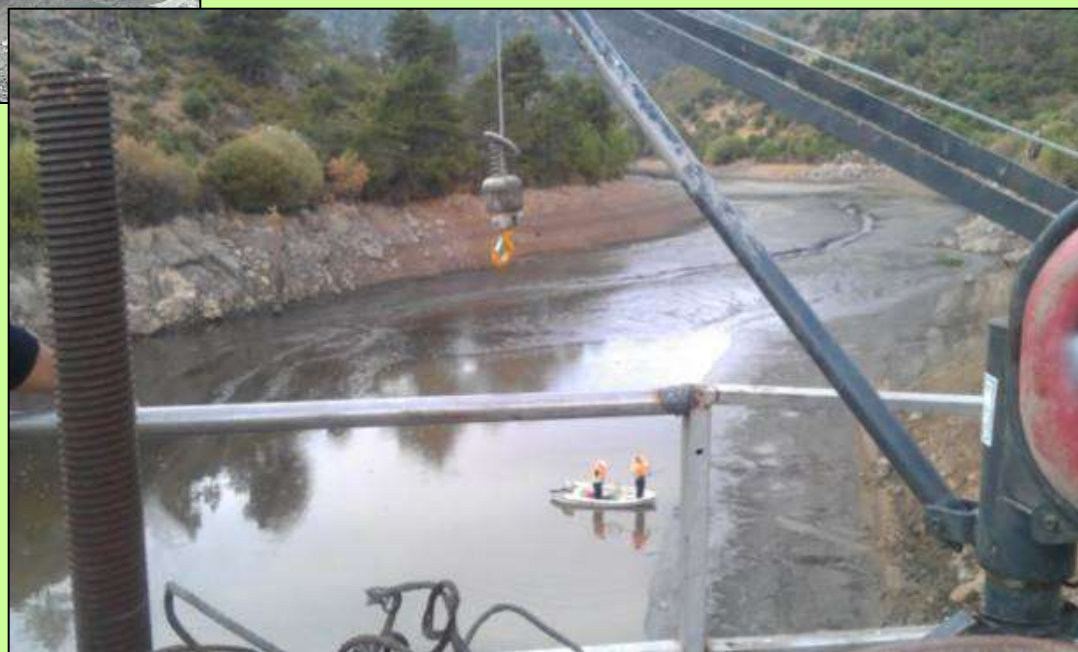
Grúa elevadora para izado de peces y posterior trasvase de 4.400 peces autóctonos (barbos y bogas).

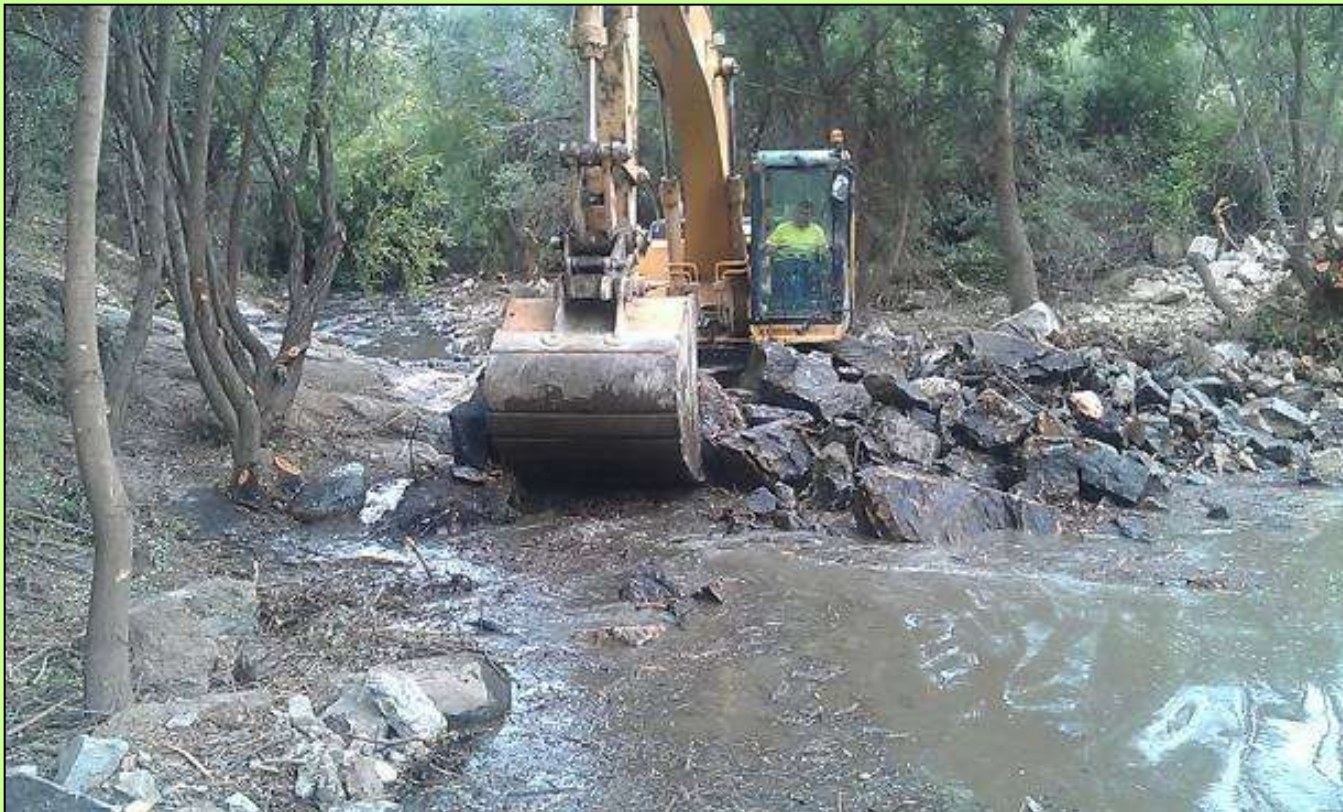
El primer dique, se construyó con material granular existente en el cauce, con una altura de 1,5 m. para la contención inmediata de los sedimentos.

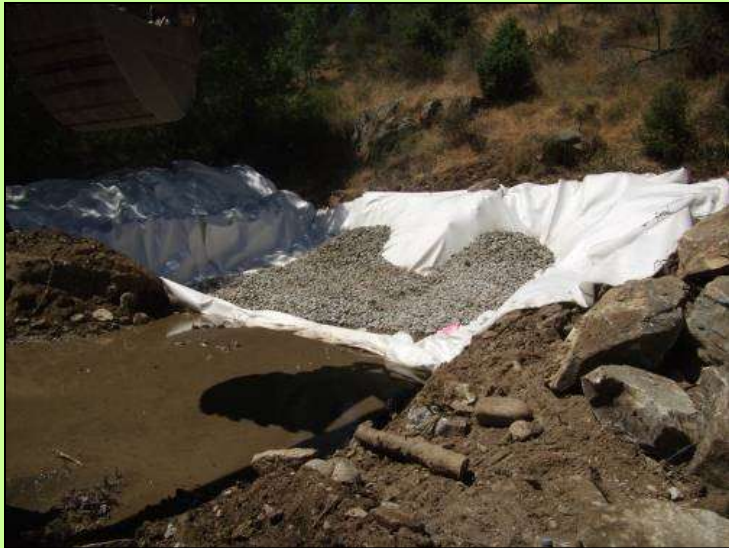
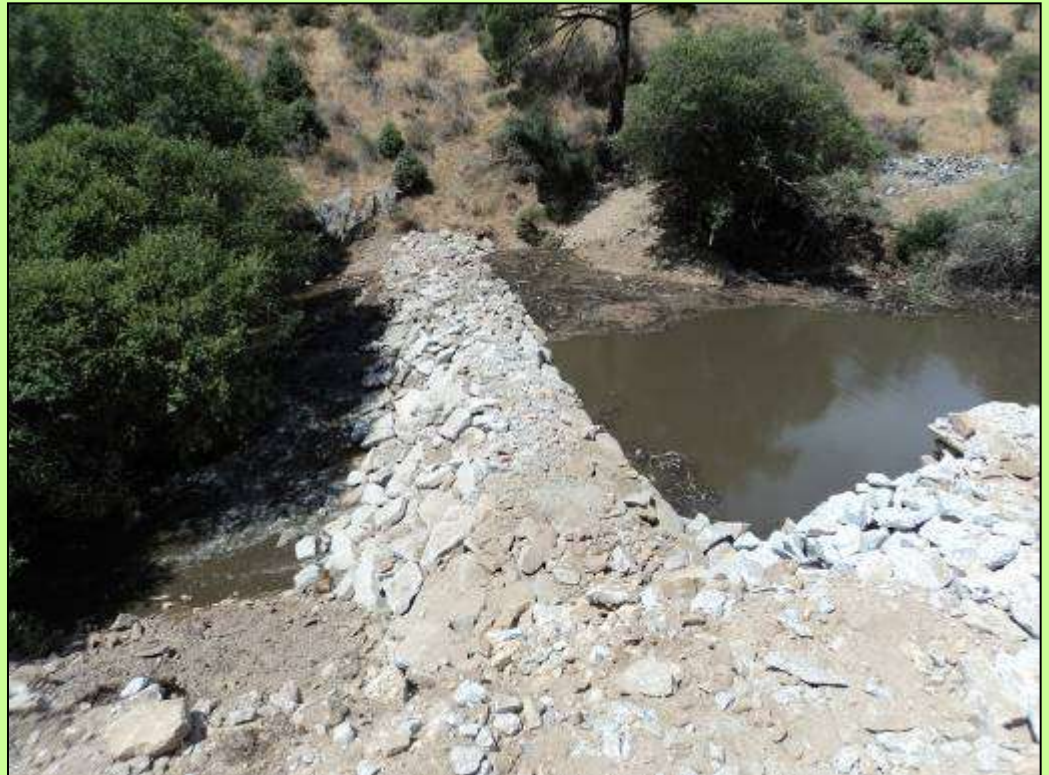
El segundo dique, ubicado a 150 m del cuerpo central de la presa, de una altura de 3,5 m se construyó con un núcleo filtrante de gravas revestido con geotextil y protegido con escollera.

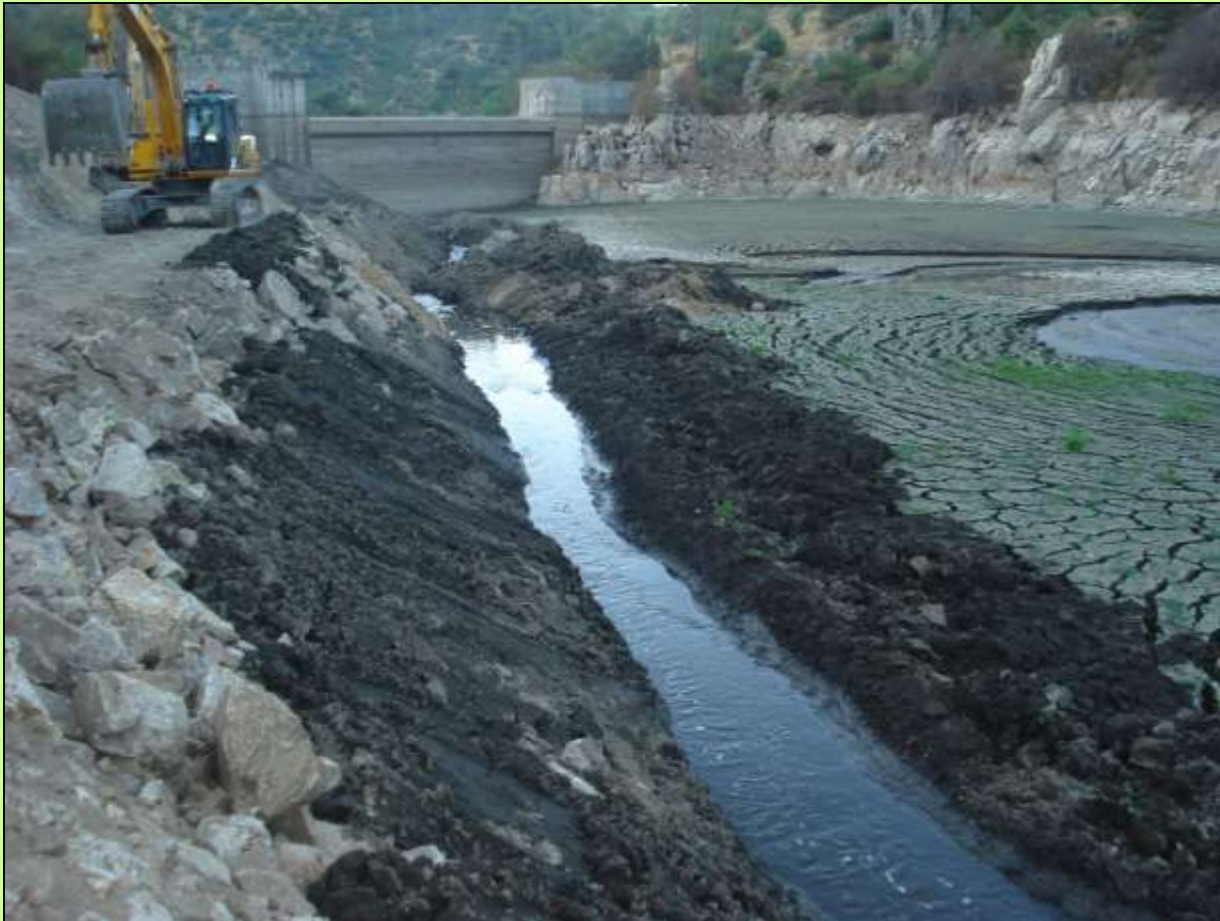
Una vez vaciado el embalse se realizó una zanja para conducción del caudal del río por la margen izquierda del embalse.

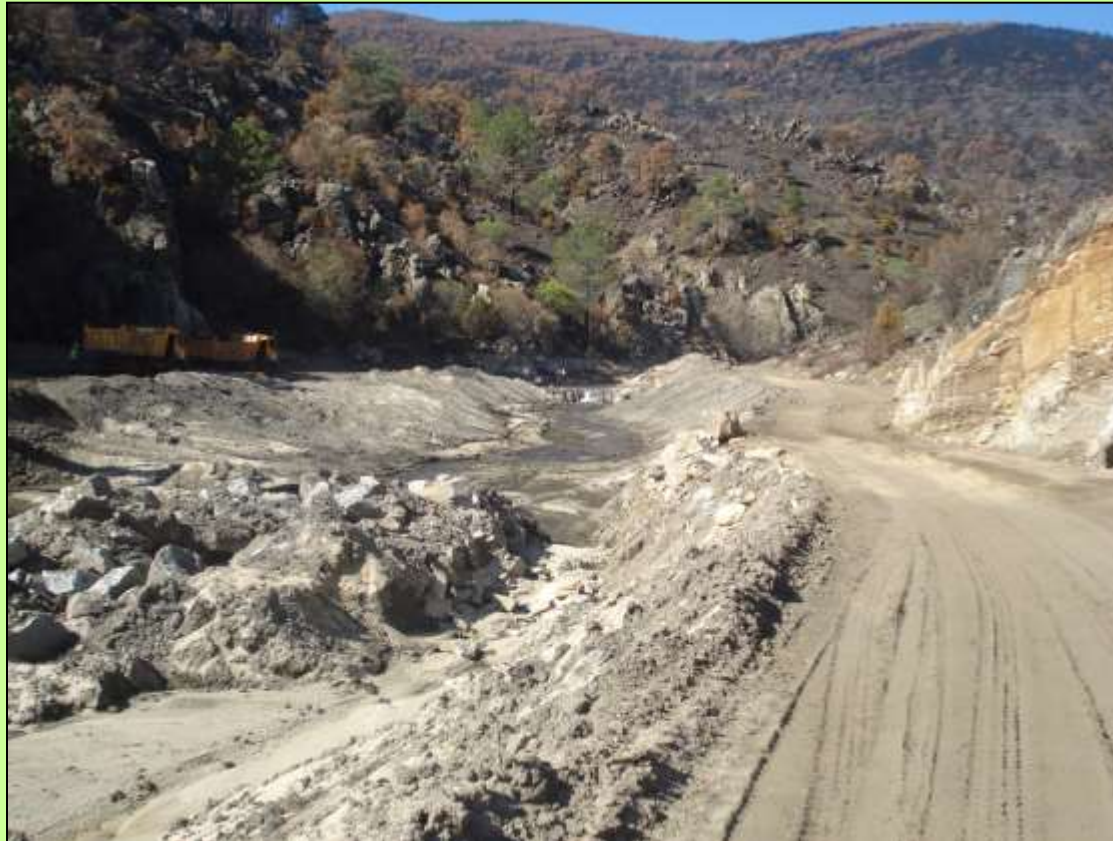
Construcción en el dominio público hidráulico de los caminos auxiliares para hacer las obras de restauración del cauce del río en el tramo del vaso del embalse.

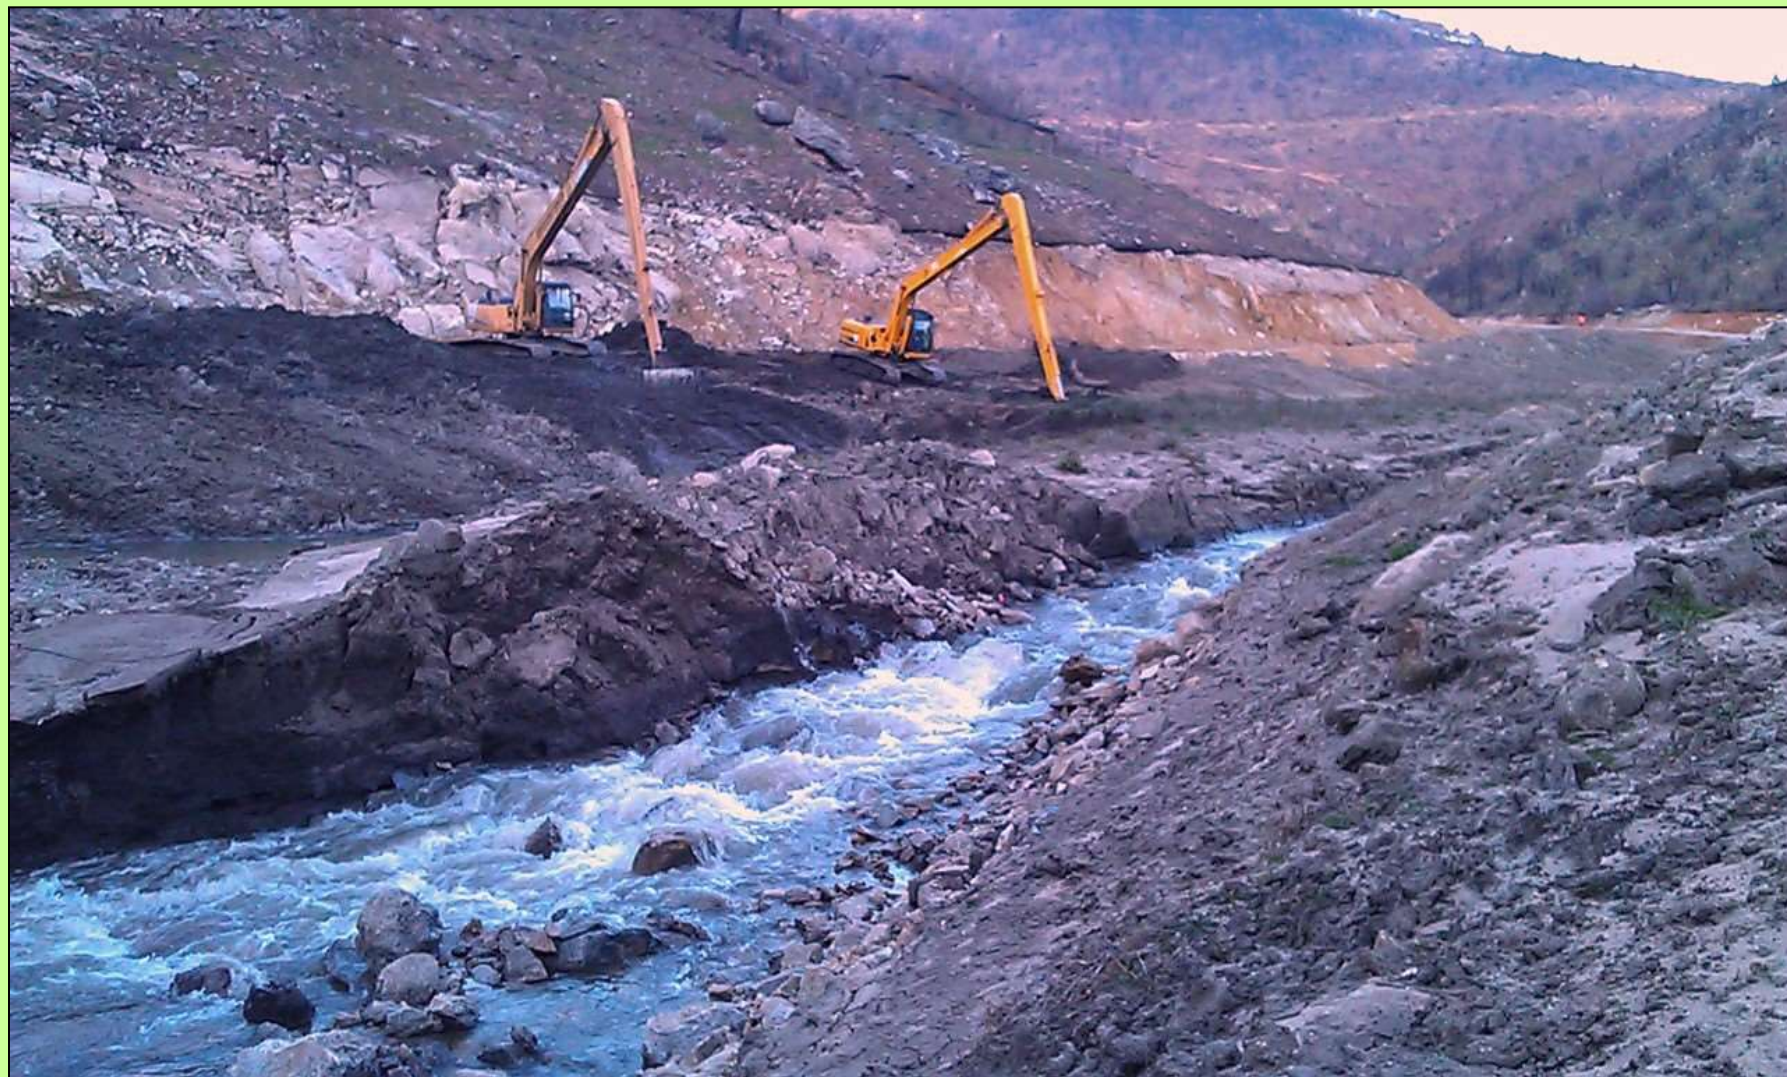
Ubicación de los sedimentos en meandro existente aguas arriba del embalse con muro perimetral de escollera.  
El "arenero" se ha plantado con pinos, encinas y robles.

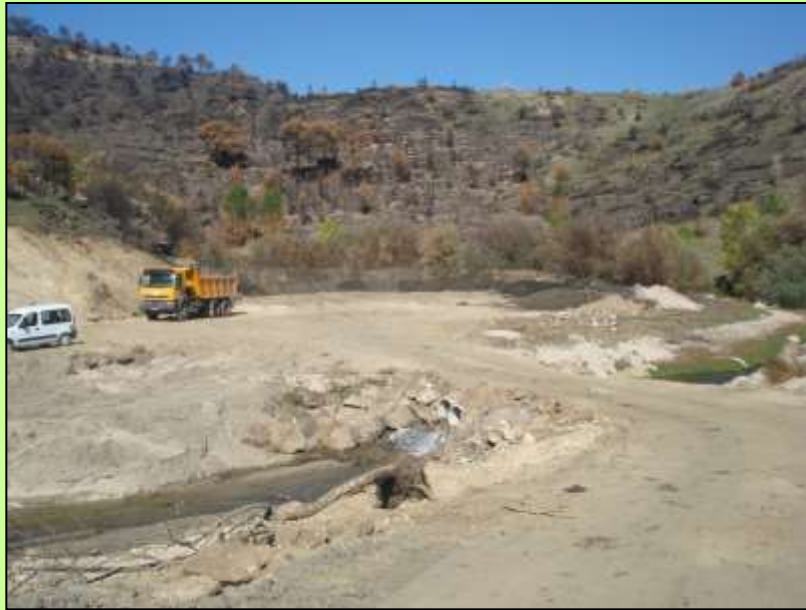
Ejecución de los trabajos

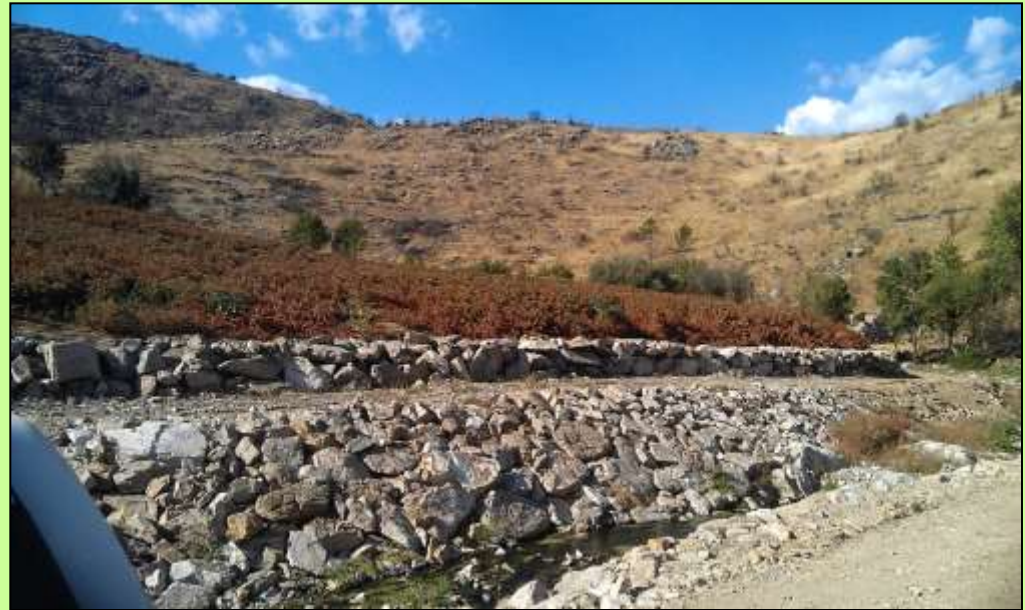
Trabajos finalizados

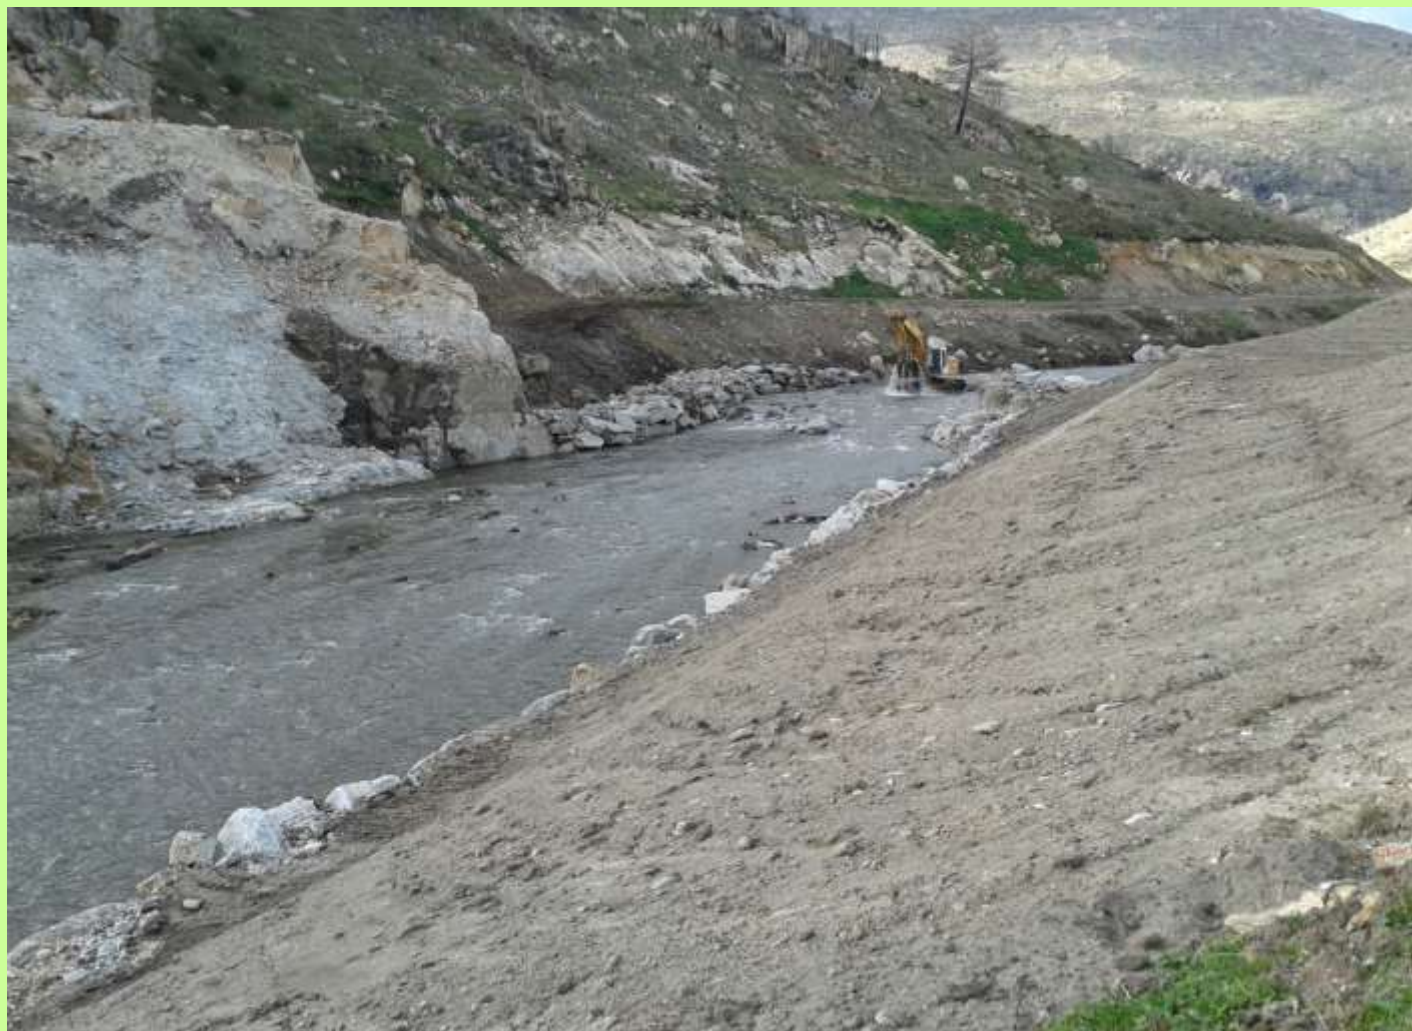
## TRAMO DE RÍO QUE ANTES OCUPABA LA PRESA

Unas semanas después de la demolición

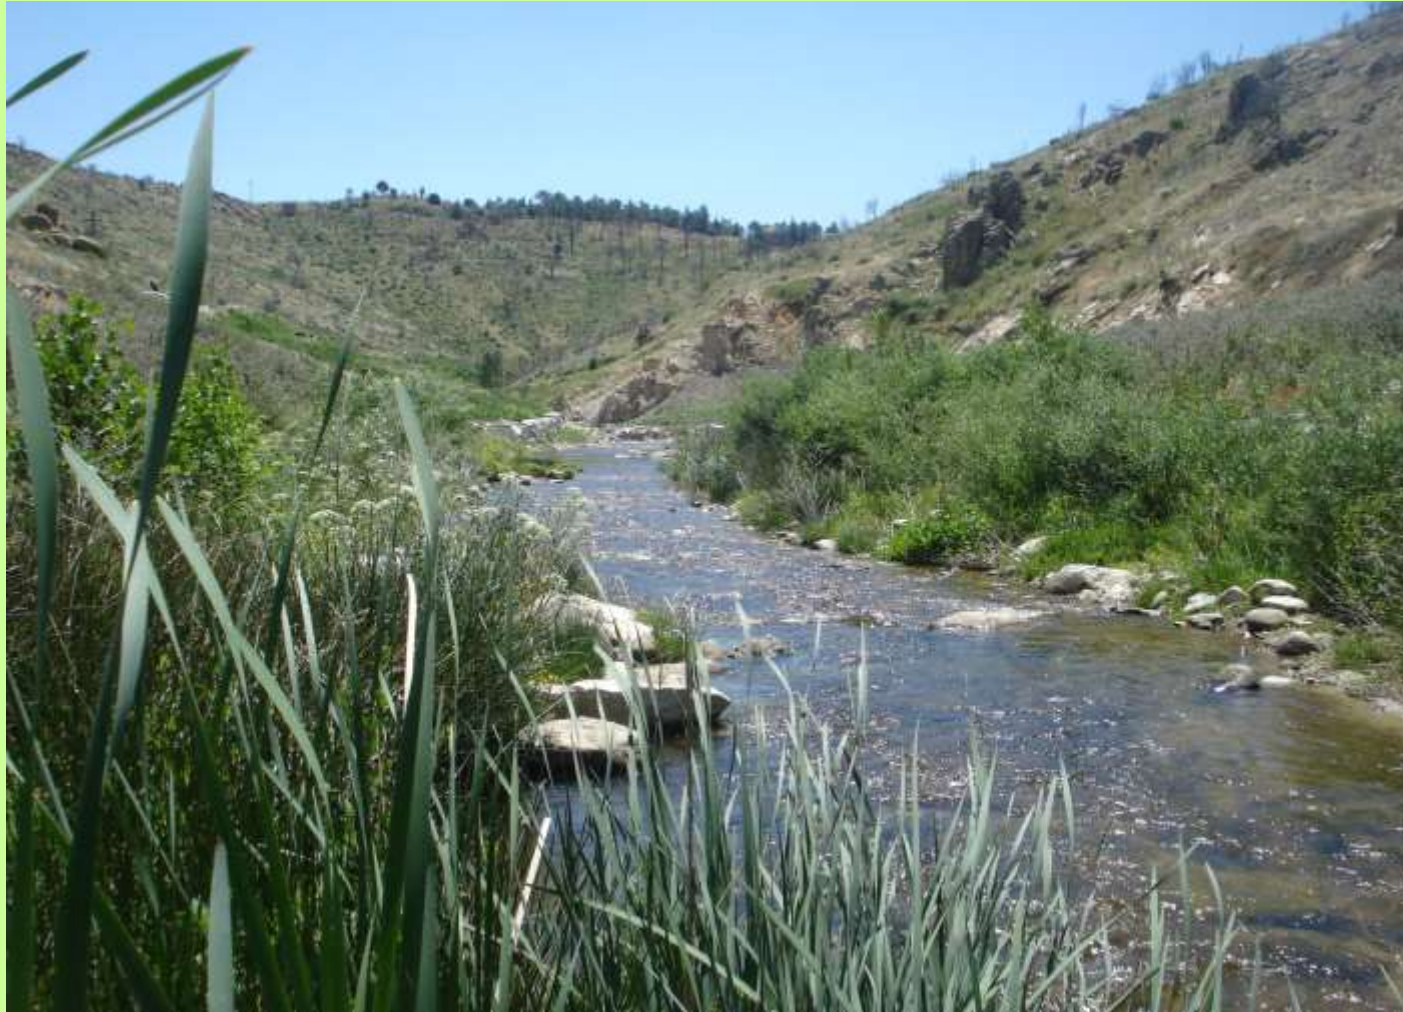
TRAMO DE RÍO QUE ANTES OCUPABA LA PRESA

**MAYO 2015**
