# Experiencias de eliminación de presas en Navarra

*Derribo de la presa de la Foz de Lumbier. Río Irati. 2010*

# PRESAS DERRIBADAS EN NAVARRA

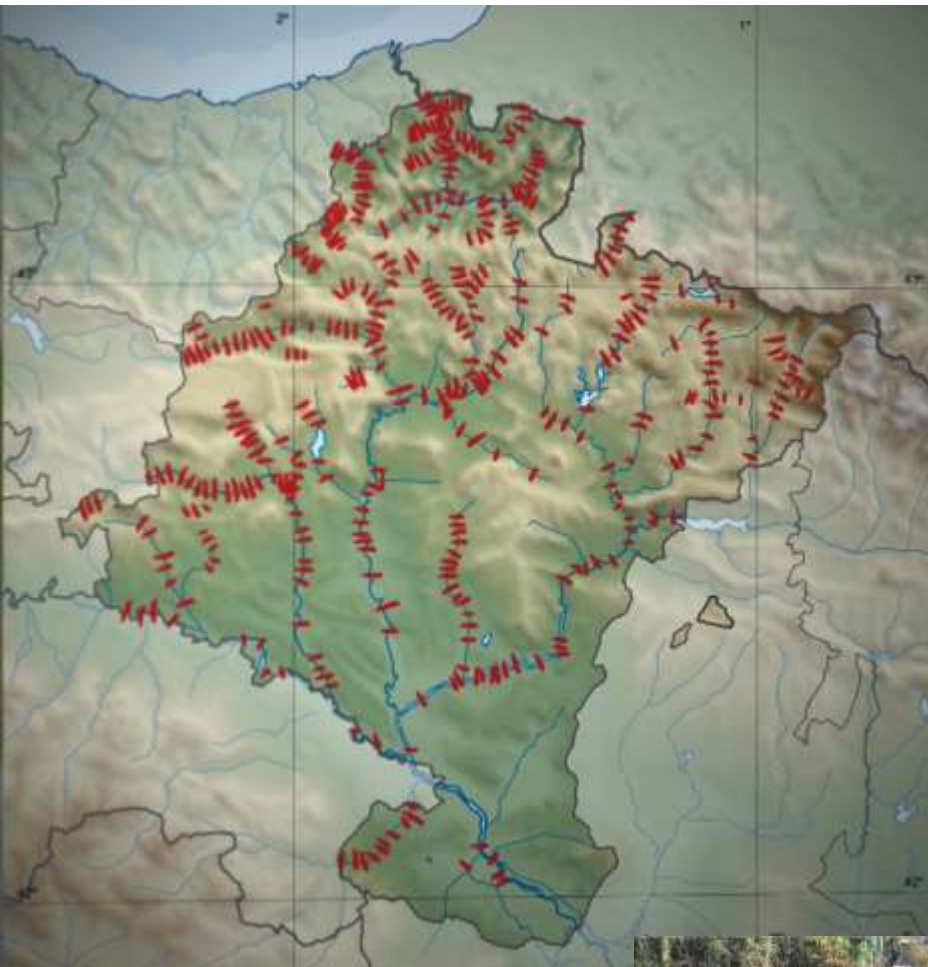
Presas derribadas: 31 (2006-2016)

- Cuenca Cantábrica: 22
- Cuenca del Ebro: 9

C. H. del Cantábrico: 17 (2006-2009)

Gobierno de Navarra: 14 (2010-2016)

Altura máxima: Presa de la piscifactoría de  
Acedo, río Ega: 5,5 m de altura (2015)

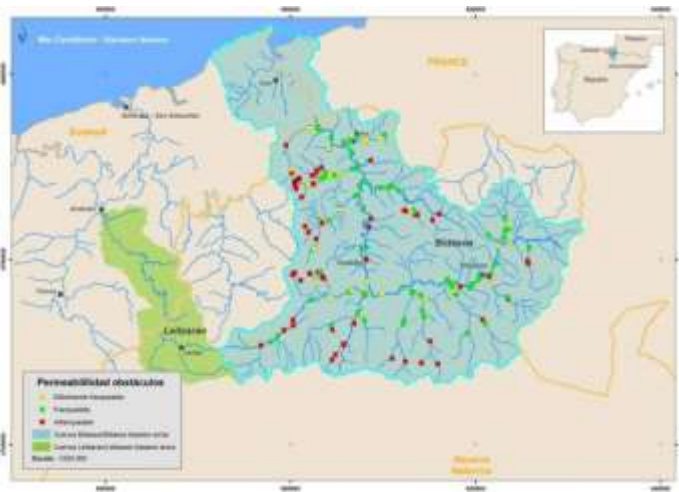
**En la cuenca del Bidasoa se inventarían 169 obstáculos.**

**Al menos a 63 (la gran mayoría relacionados con centrales hidroeléctricas) se les autorizó la concesión entre 1895 y 1946**

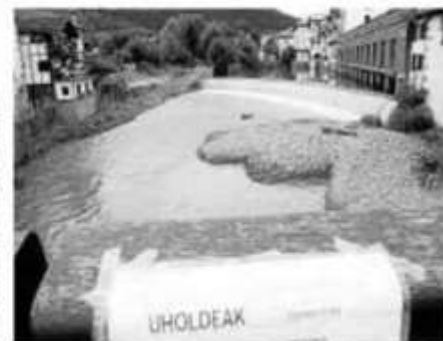
La presa de Txokoto, apenas un día después de la riada. FOTO: Oskitx

Culpan a la infraestructura de obstaculizar la avenida de las aguas pero no a la inexistencia de un dragado general

ELIZONDO. La presa del antiguo molino de Elizondo vuelve a estar en el ojo del huracán y en peligro de que sea derribada, en este caso en el de la Confederación Hidrográfica del Cantábrico (CHC) que culpa a esta infraestructura de los daños sufridos en la avalancha de agua del pasado viernes, 4 de julio. Directivos de la CHC que ayer visitaron la localidad y el barrio de Txokoto, apuntaron la conveniencia de derribar la presa e instalar un sistema hidráulico que actúe en ocasiones de avenidas de riesgo para minimizar posibles efectos negativos.

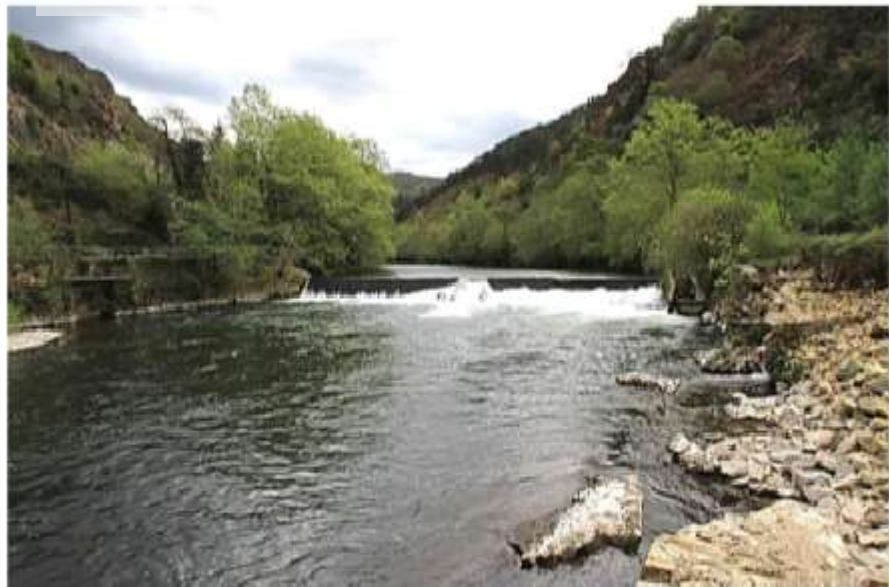
**ANTES**

# Acción de conservación C6: Demolición Presa de Endarlatsa

Eliminar el obstáculo sin uso del azud (2,83 m altura) :

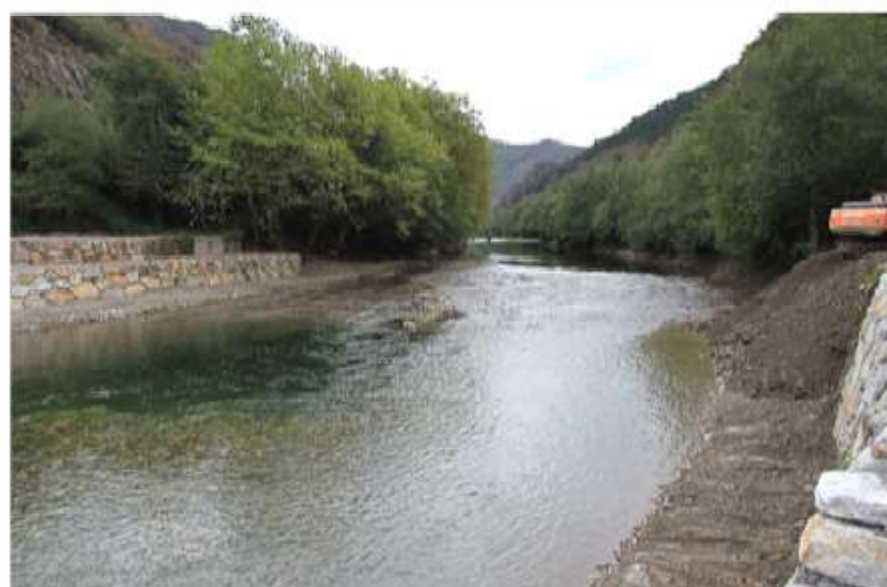
**DESPUES - Octubre 2016**

Primer obstáculo en el Bidasoa desde el mar: se ha logrado más de 12 km sin obstáculos transversales

- Mejora de la conectividad longitudinal (facilitando la migración)
- Restauración del régimen hidrológico e hidráulico original
- Disminuir la inundabilidad de la zona.

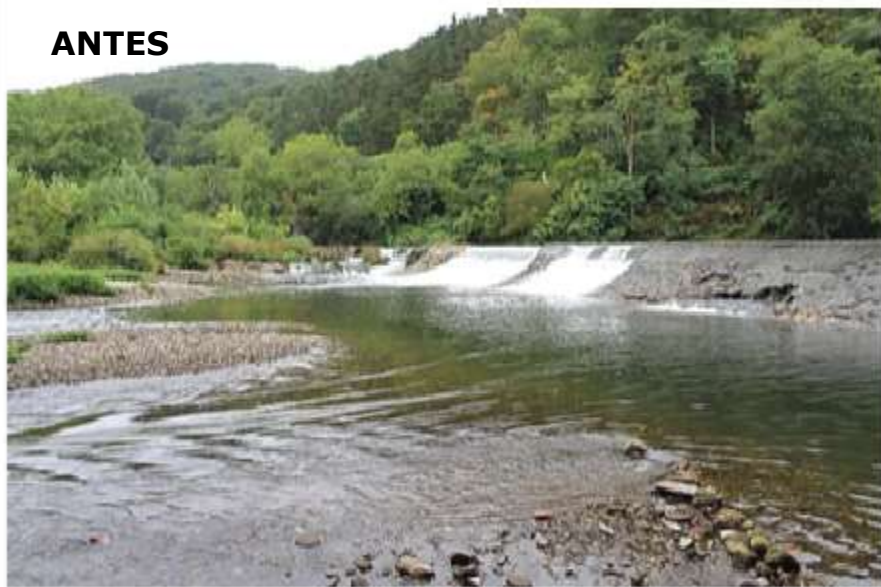
**ANTES**

# Acción de conservación C7: Demolición presa San Martín (Bera)

Eliminar el obstáculo sin uso del azud (3 m altura máxima):

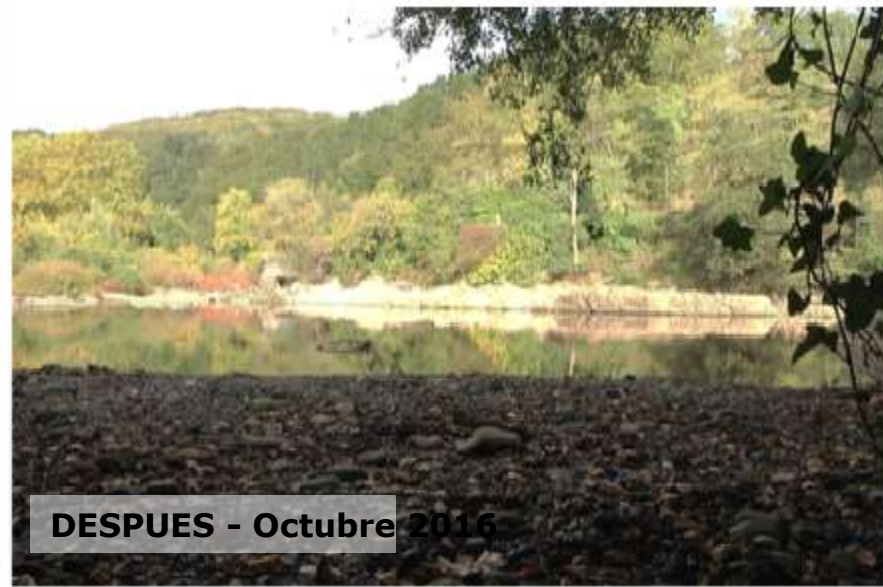
**DESPUES - Octubre 2016**

- Mejora de la conectividad longitudinal (facilitando la migración)
- Restauración del régimen hidrológico e hidráulico original
- Disminuir la inundabilidad de la zona.

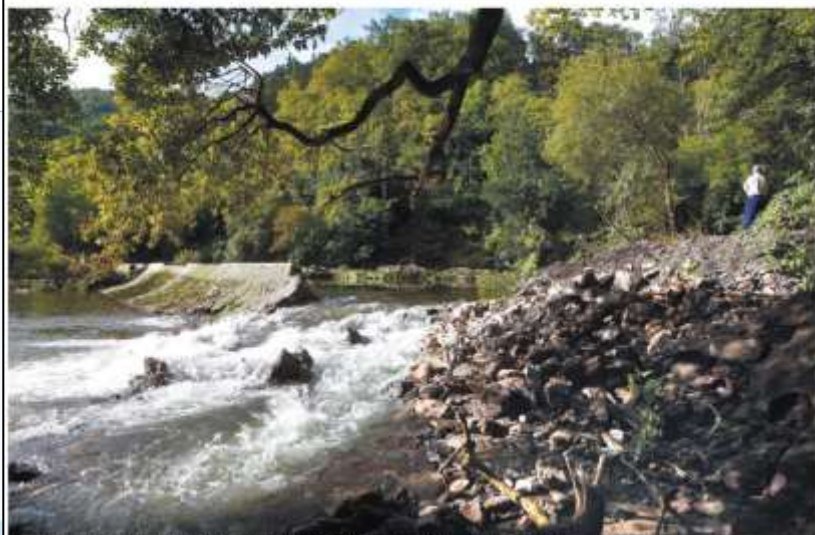
Aspecto que presentaba la grava de Bera o San Martín y por la tarde tras haber comenzado las obras de demolición de ésta.

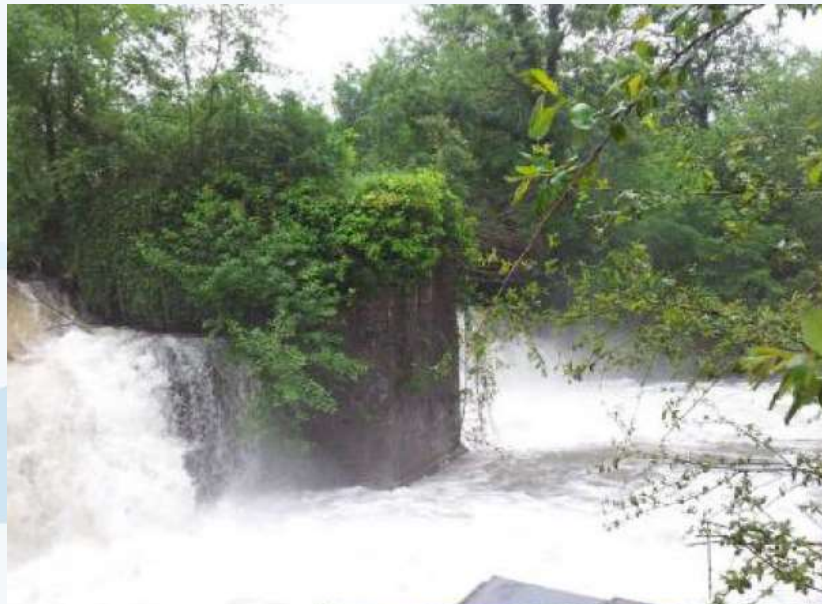
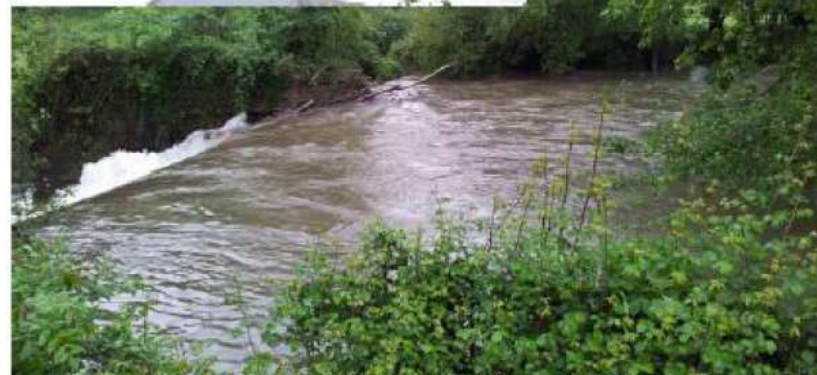
# Acción de conservación C8: Derribo presa Ituren 2017

Eliminar el obstáculo sin uso  
del azud (5 m altura):

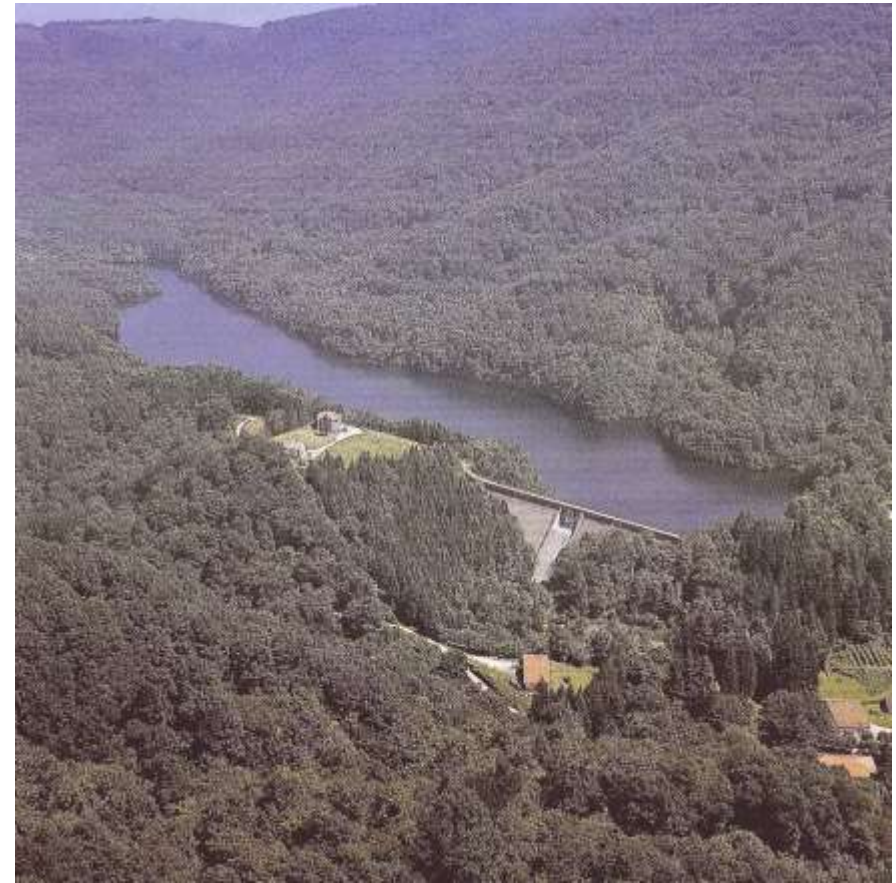
## Presa de hormigón

Altura: 43 m

Longitud de coronación : 80 m

Capacidad máxima: 3 Hm<sup>3</sup>

Capacidad real: 1,6 Hm<sup>3</sup>
