# Mitigación del crecimiento de algas en canales hidroeléctricos utilizando un nuevo mortero de recubrimiento con actividad biocida

**Dr. Ignacio Segura Pérez**

Innovation & Business Manager – Smart Engineering  
Investigador colaborador – Universidad Politécnica de Cataluña

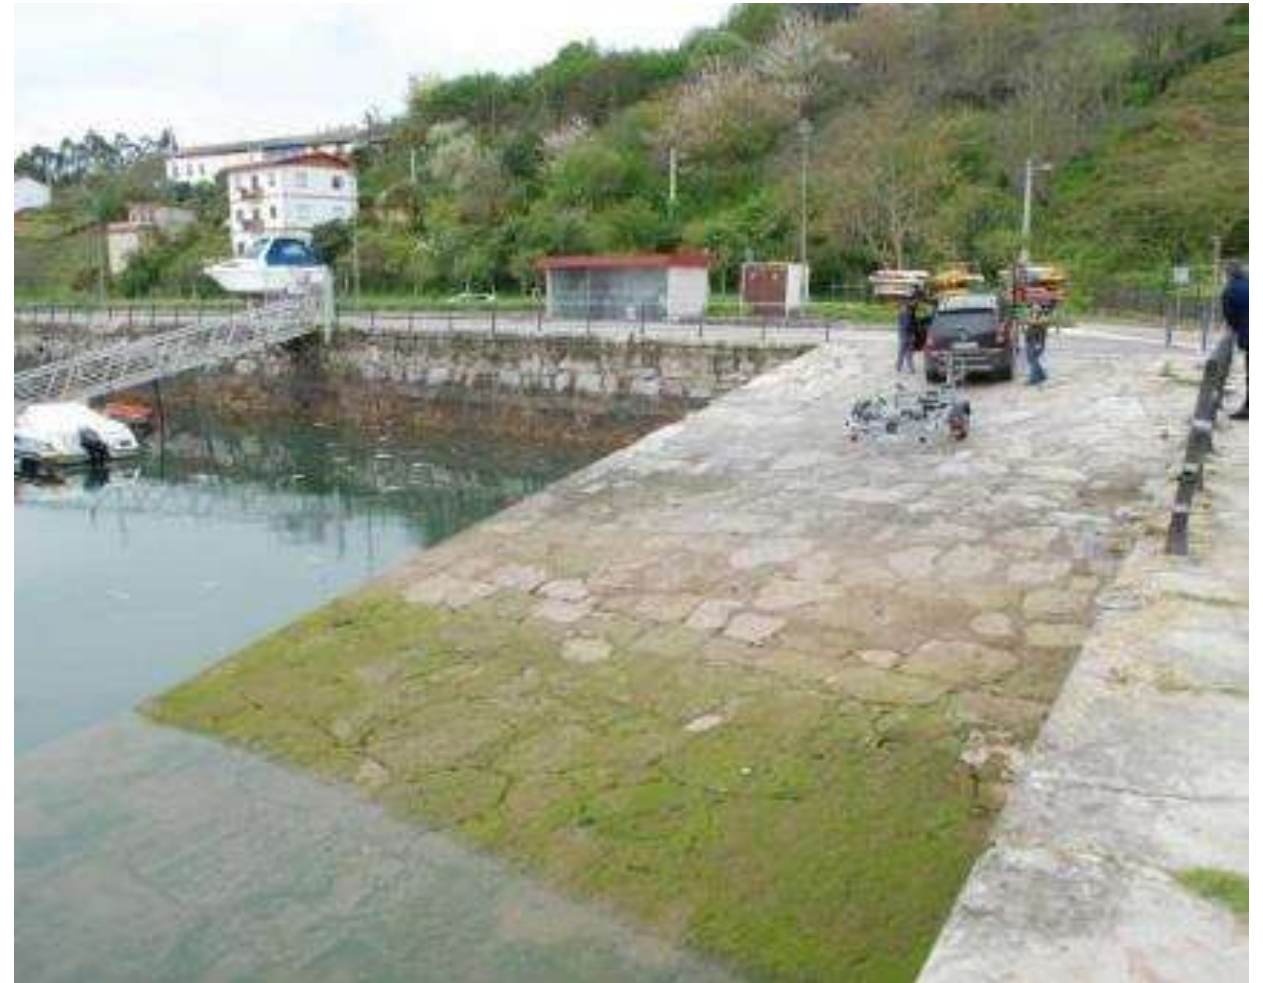
La colonización biológica es un proceso prácticamente generalizado en las infraestructuras hidráulicas y civiles en contacto permanente con el agua

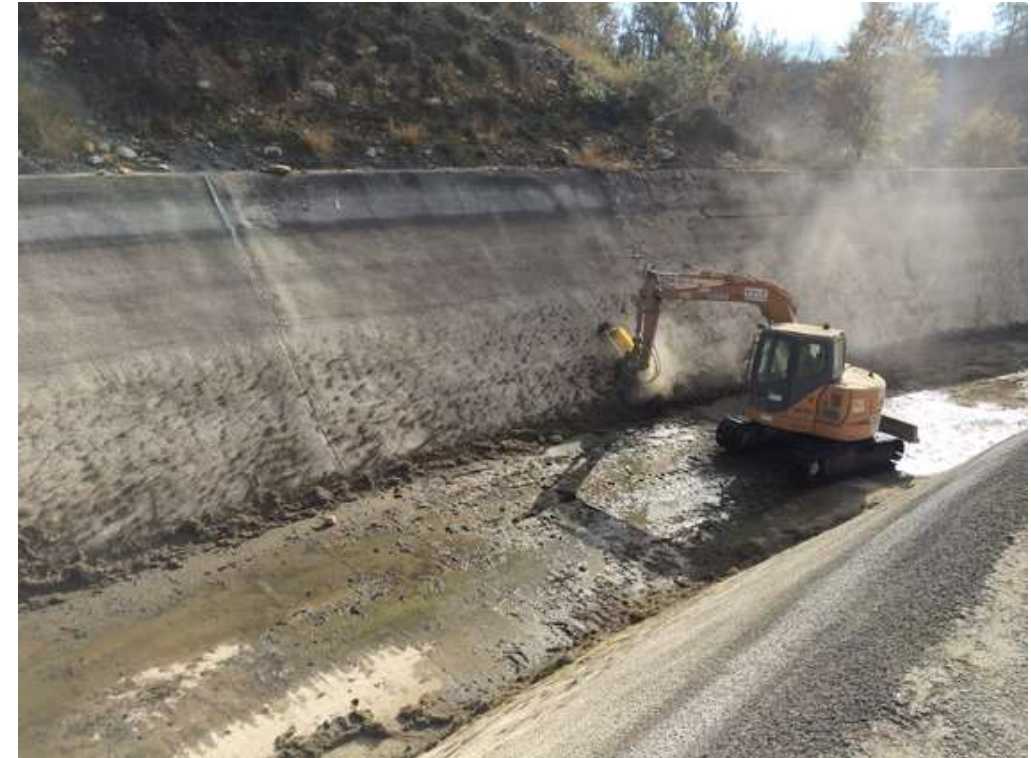
## Canal de Gabet

- Canal de 8 km de generación hidroeléctrica
- Comienza en el embalse Sant Antoni y vierte sus aguas en la Central Hidroeléctrica de Reculada
- Diferentes tratamientos para evitar crecimiento de algas en hastiales
- Intervenciones bianuales para reposición y limpieza del canal. Limpieza por medios mecánicos

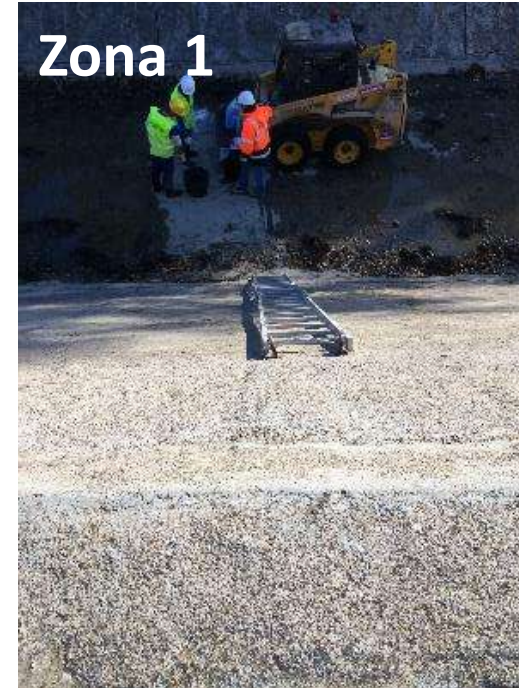
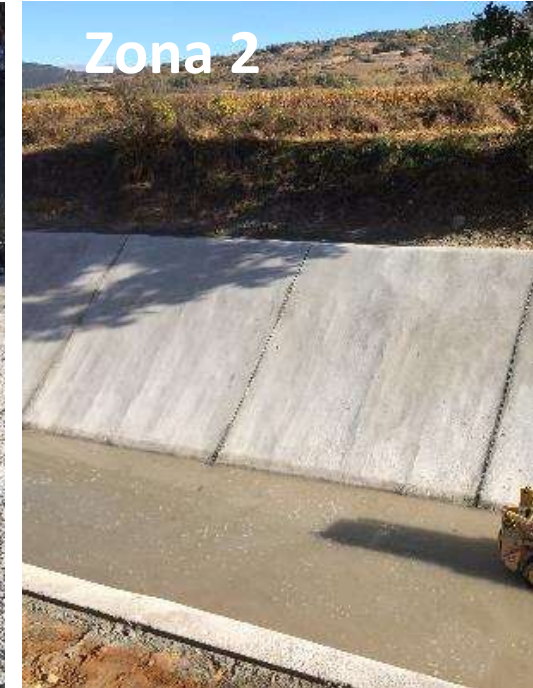
- Evaluación de dos tipos de morteros:  
Masterseal 6100 FX and Masterseal 325 E
- Aditivo biocida incorporado al mortero (4.5% sps)
- Tratamiento de 2 secciones diferentes ( $A_{\text{total}} = 8 \text{ m}^2$ )
- Diferentes rugosidades de las áreas tratadas
- Exposición a condiciones reales de operación durante 48 meses

Primera intervención en noviembre de 2014

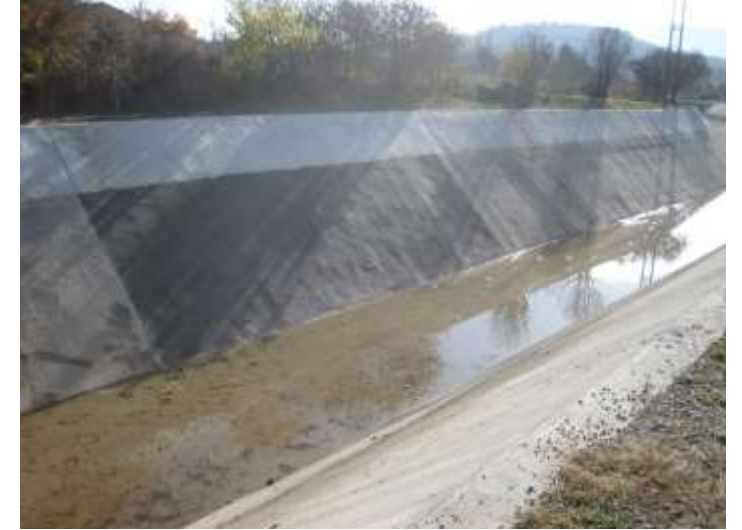
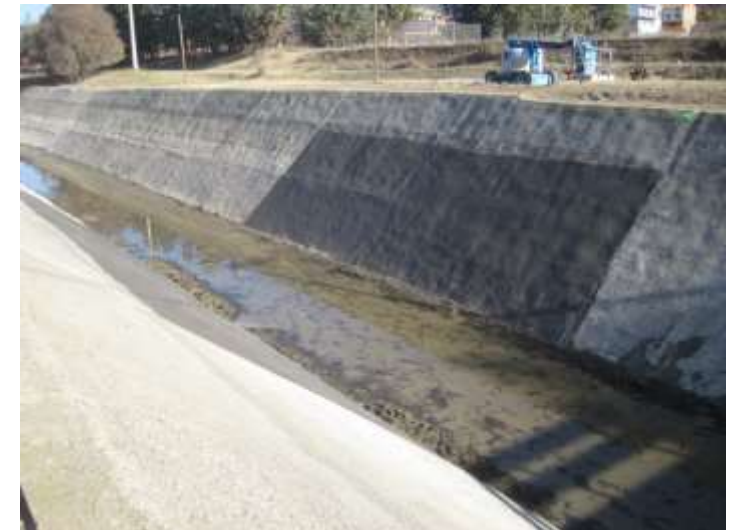
- Aplicación con mortero Masterseal 550
- Aditivo biocida incorporado al mortero (4.5% sps)
- Tratamiento de 2 secciones diferentes, 15 ml cada una ( $A_{\text{total}} = 510 \text{ m}^2$ )
- Diferentes rugosidades de las áreas tratadas

Segunda intervención en noviembre de 2017

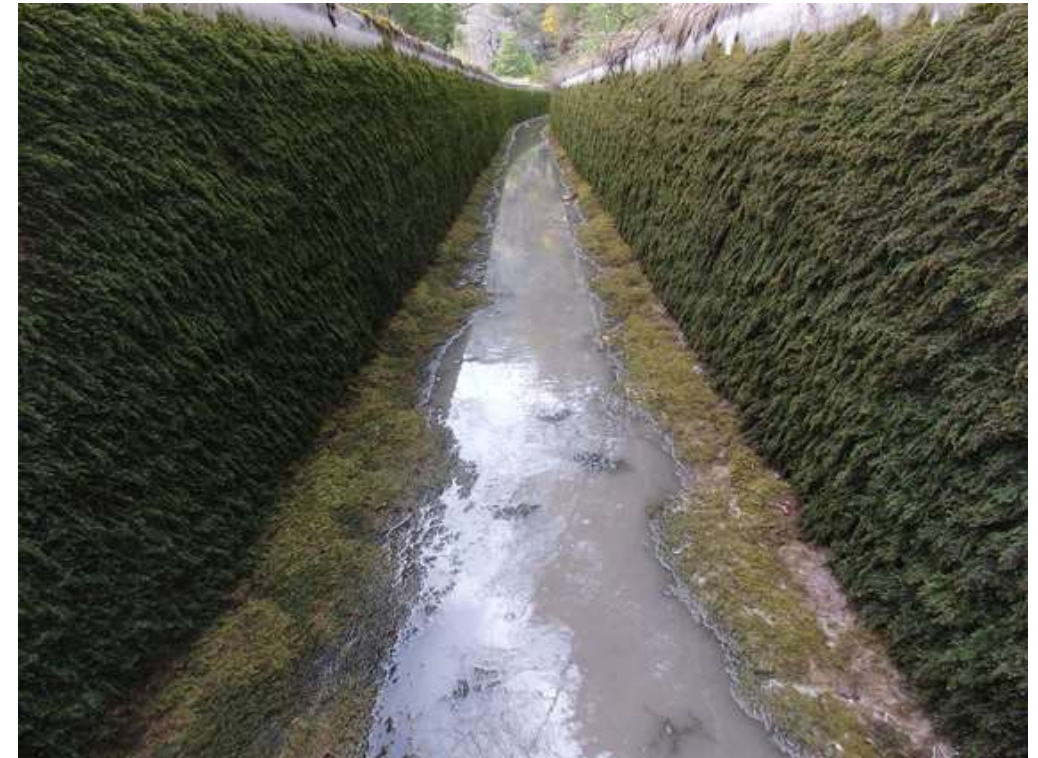
## Canal de Salinas

- Canal de 5 km de generación hidroeléctrica
- Comienza en el azud de Salinas y vierte sus aguas en la Central Hidroeléctrica de Salinas
- Crecimiento de algas en los cajeros a gran velocidad reduciendo sensiblemente la sección hidráulica
- Intervenciones bianuales para reposición y limpieza del canal, limpieza manual

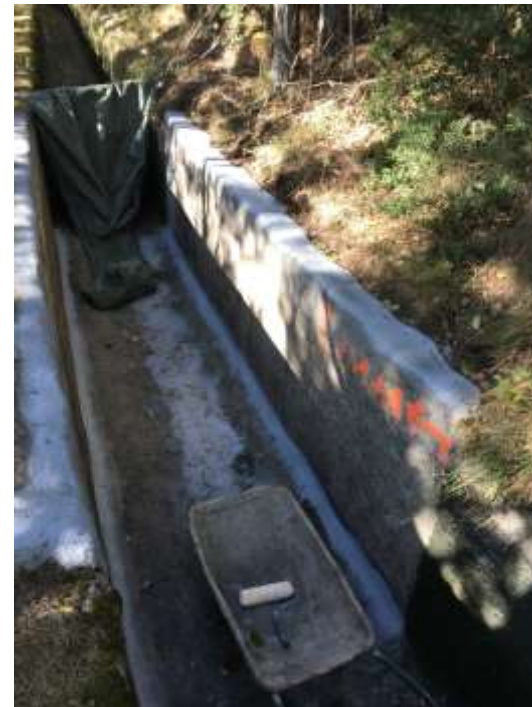
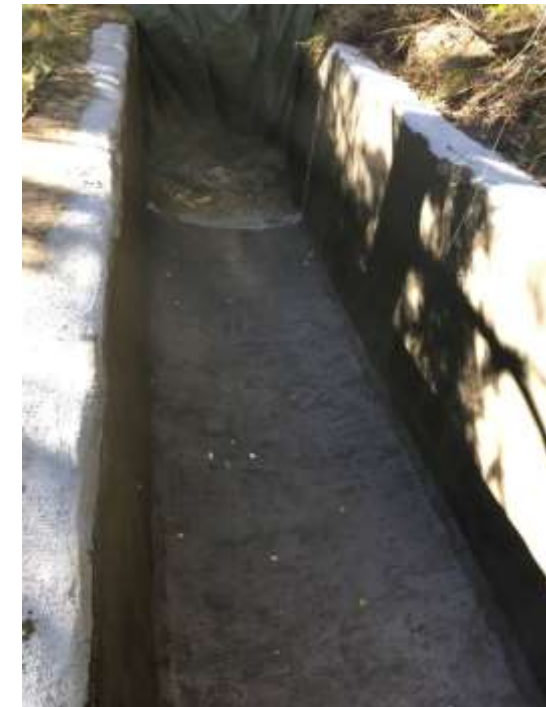
- Aplicación con mortero Masterseal 550
- Aditivo biocida incorporado al mortero (4.5% sps)
- Tratamiento de 3 secciones diferentes, de 5 ml cada sección ( $A_{\text{total}} = 15 \text{ m}^2$ ):
  - Z1: solo limpieza
  - Z2: limpieza y mortero Masterseal 550
  - Z3: limpieza+mortero+biocida

Intervención en noviembre de 2017

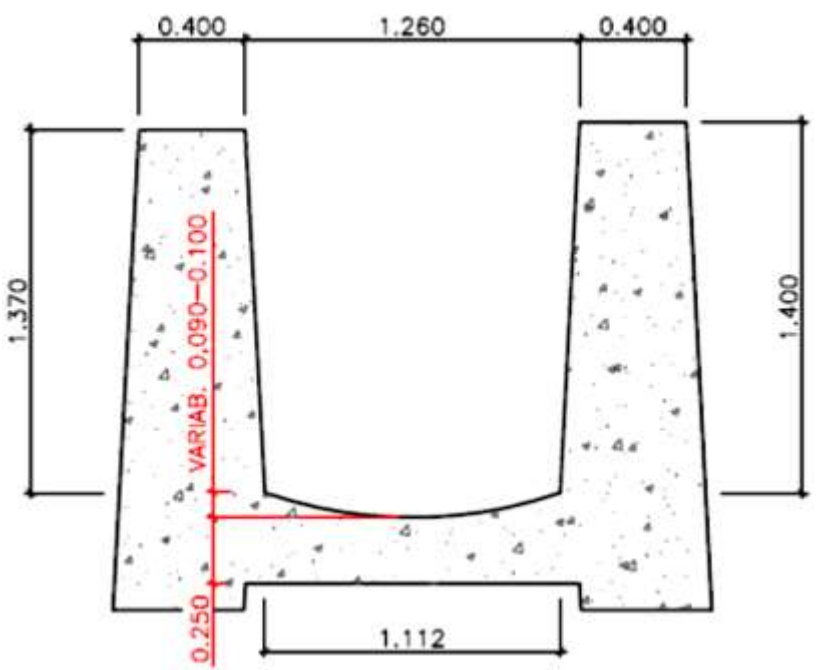
Pendiente del 0,116%  
Espesor algas = 3 cm / hastial

- Considerando la situación actual, el crecimiento de algas supone una reducción de caudal del 15 – 20%
- Potencialmente, el tratamiento permitiría incrementos de caudal del 30%

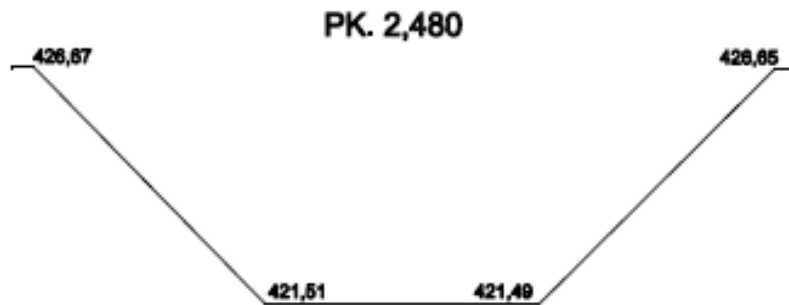
Pendiente del 0,015%

Espeor algas = 3 cm / hastial

- Considerando la situación actual, el crecimiento de algas supone una reducción de caudal del 15%
- Potencialmente, el tratamiento permitiría incrementos de caudal del 31%
