# **SELLADO DE FUGAS EN LA GALERÍA DE PRESIÓN DE LA CH DE PRADA**

**Julián Alonso**

25 de abril de 2018

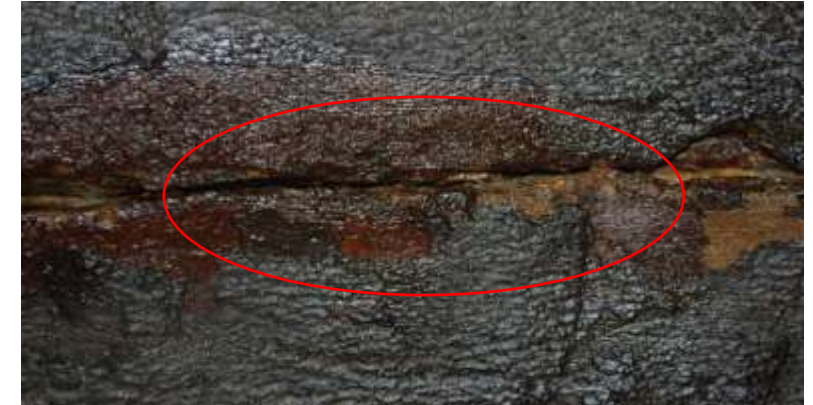
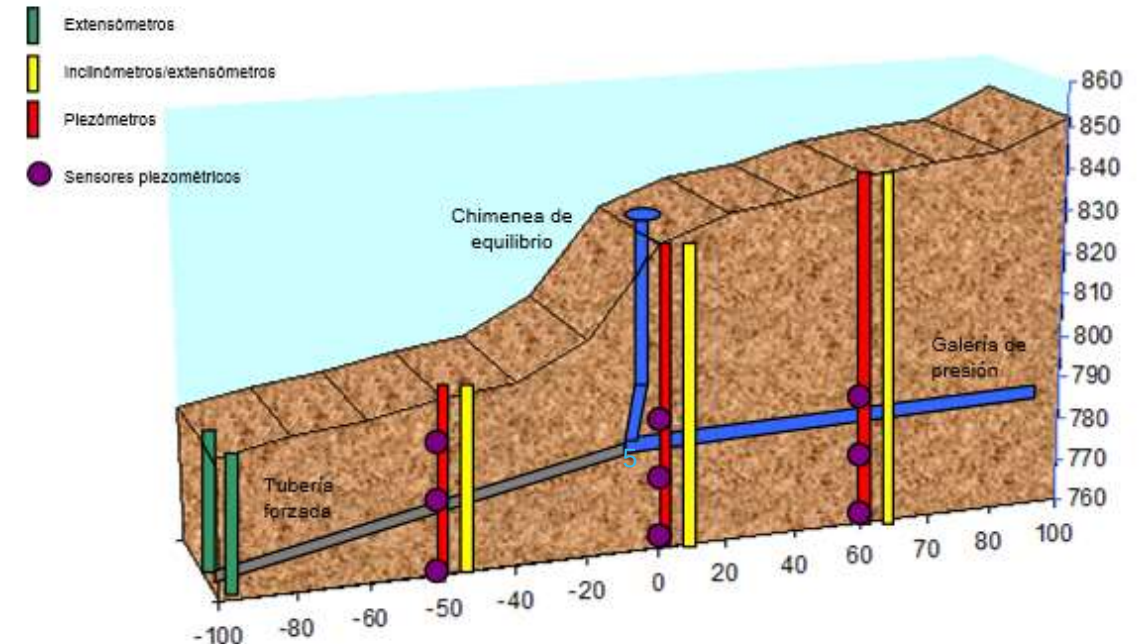
- 2 JUNTAS DE CONSTRUCCIÓN HORIZONTALES: ABIERTAS Y CON FUGAS
- JUNTAS VERTICALES: ALGUNAS DAÑADAS
- GRIETAS

- TALADROS A ROTACIÓN PARA MUESTRAS
- ENSAYOS DE PERMEABILIDAD (LUGEON)

- PIEZOMETRÍA
- INCLINÓMETROS Y EXTENSÓMETROS
