## JORNADA SOBRE PRESAS Y GESTIÓN INTEGRADA DE RECURSOS HÍDRICOS

# EXPERIENCIAS EN OBRAS DE REHABILITACIÓN DE PRESAS

Antonio Vaquero Hernández  
Jürgen Fleitz

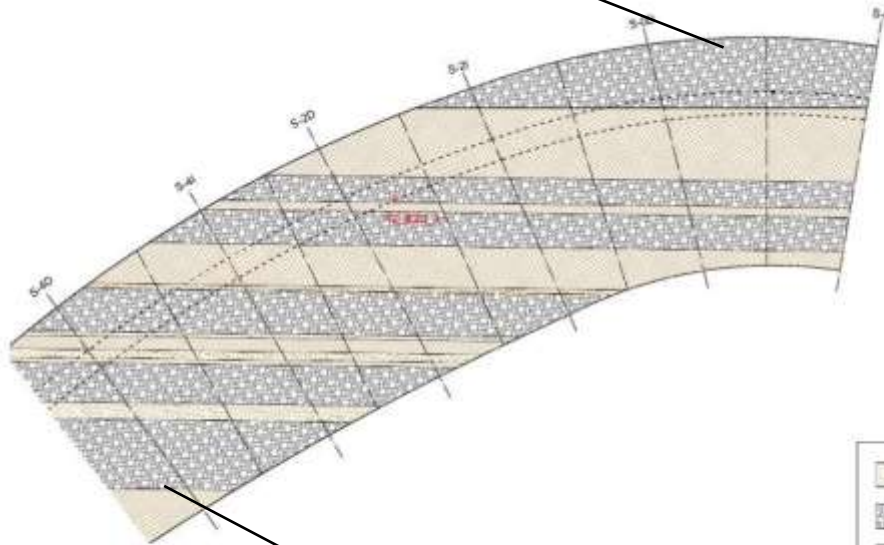
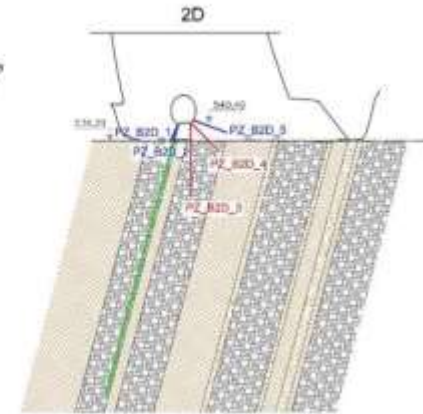
- ALTERNANCIA DE CONGLOMERADOS Y ARENISCAS CON INTERCALACIONES DE ARGILITAS.
- BAJO GRADO DE FRACTURACIÓN Y BAJA PERMEABILIDAD
- ESTRATOS PERPENDICULARES A EJE CAUCE Y BUZAMIENTO CUASI-VERTICAL
- EL TRATAMIENTO DE SUBPRESIONES Y MEJORA DEL DRENAJE ES TODO UN RETO
